## 宇宙線による世界遺産建造物の 内部構造探査

### 2. 地震で被災した世界遺産プランバナン寺院

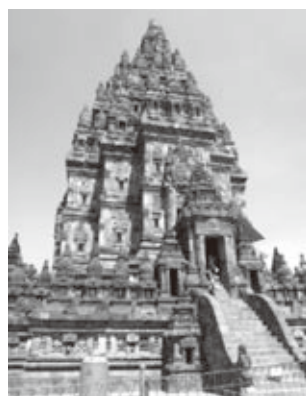
写真2 シヴァ祠堂

プランバナン寺院の修復計画を支援するための構造調査に携わってきた<sup>3,4)</sup>。このプランバナン寺院は、その内陣に8棟の建造物を有する荘厳な建造物群を形成している。9世紀頃に石造のヒンズー寺院として建造された宗教建築で、上部の構造は安山岩、基礎は凝灰岩のブロックが積まれている。しかし、長い歴史の中で、人々の信仰宗教もイスラム教に変わり、放置され、地震や風雨などの自然外力や人為的な石材の持ち出しなどで、20世紀初めまでには崩れてほぼ廃墟になっていた。その後、オランダ統治時代になると、1930年代後半にオランダ人技術者により、高さ47mで最大規模の建造物であるシヴァ祠堂（写真2参照）の再建が着手された。日本統治時代、インドネシア独立を経て、竣工は1953年のことである。この再建事業に当たって、オランダ人技術者は、近代の建設技術である鉄筋コンクリート構造を導入したのである。崩れていた石材を積みながら型枠代わりにして、鉄筋コンクリートの骨組を設ける工法であり、西欧らしい合理的な方法といえよう。その後、同じ工法を用い、1980年代後半からほかの7棟の再建事業がインドネシア人技術者によって行われ、全ての祠堂の再建事業が竣工した後、1993年に世界遺産に登録された。祠堂は内部に空間を持ち、下部の内室にはそれぞれヒンズー神像が安置されており、礼拝できるように出入り口が設けられている。1980年代後半に行われた建造物の再建における詳細な設計図書は残されており、内部構造を知ることができる。しかし、20世紀半ばに再建されたシヴァ祠堂は、簡易な図面は残されていて、上部に空間（空洞）を有することは確かであるが、その寸法など詳しい内部構造はよく分かっていなかった。一方、被災したプランバナン寺院の修復において、地震時の挙動はどうであったか、なぜ被害を受けたのか、亀裂は発生しているが構造的に安定しているのか、また、内部の鉄筋コンクリート構造は地震で損傷したのか、修復計画上の課題になっていた。構造調査

は、他の祠堂の修理事業と並行して行われてきたが、世界遺産建造物であり、非破壊による調査が原則であることから、地震時挙動を把握するための地震観測、地震で生じた亀裂の変位変動を計測するモニタリングとともに、地震時に生じた内部応力を推定するための構造解析を行うこととなった。この構造解析には、詳細なモデルの解析が可能な3次元有限要素法を用いたが、それには内部構造をモデル化する必要がある。しかし、シヴァ祠堂の場合、前述したようにその上部の内部空間の寸法・位置が明確に分かっておらず、非破壊調査法として、ミュオグラフィを適用したのである。

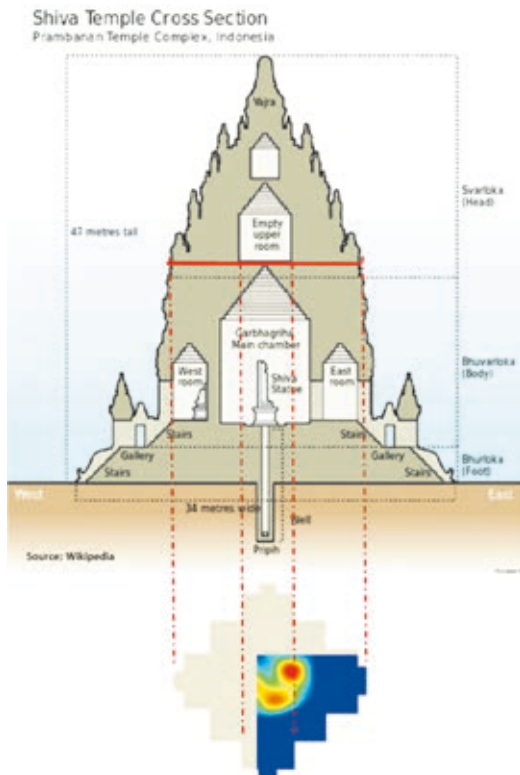
図4 観測記録に基づくミュオグラフィ

こで、ミュオンはランダムに飛来するため、確率的な評価が必要になる。シミュレーションの結果、最も確からしいのは、空洞体積が推定図

の2.0倍のモデルであることが分かった。得られた観測結果を補間してミュオグラフィとして表したものが図4である。

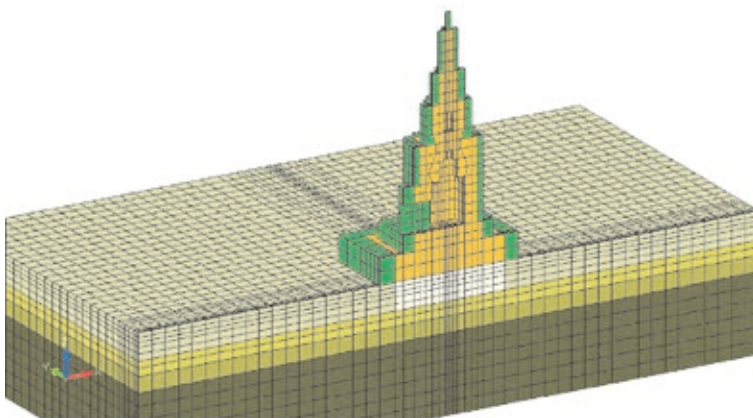
図5 耐震解析に用いた構造物—地盤系の3次元有限要素モデル

め、図5に示すように3次元有限要素法による耐震解析を行った。解析の主目的は、2006年ジャワ島中部地震で内部構造が損傷したのかどうか判断することである。もし、損傷していると判断されれば、大掛かりな修理工事が必要となり、解体修理等の大規模な工事を検討する必要があった。解析には入力地震動が必要である。2006年ジャワ島中部地震では、プランバナン寺院を含むジョグジャカルタ周辺では地震記録が得られていない。本調査では、地震がおおむね同程度の規模で、歴史的組積造建造物が被災し、かつ、震源距離が同程度の観測地の記録を用いることとし、1999年アテネ近郊地震の観測波形を用いることとし、2006年ジャワ島中部地震による推定地震動レベルに基準化した地震波形を入力動とした。解析の結果、内部の石材に生じる最大応力は、材料試験から得た強度を超えないこと、鉄筋コンクリート骨組に生じる応力も許容応力度以下に収まっており、内部の構造が損傷している可能性は低いと結論付けられた。
