熊本地震における放射線施設の状況調査報告

放射線安全取扱部会*

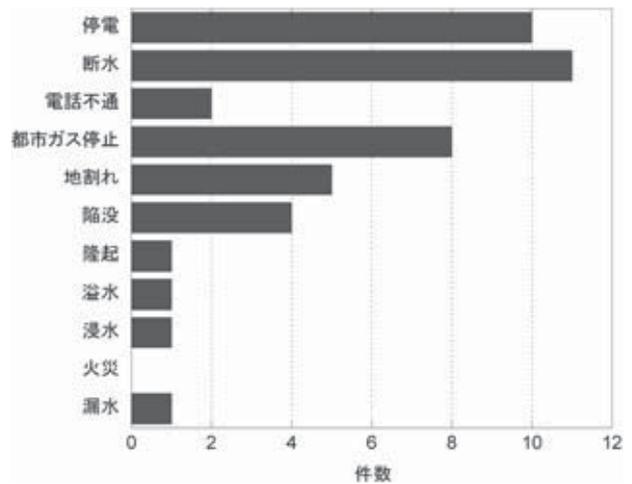
図1 事業所周辺の被害状況

図1に事業所（病院も含む）周辺の被害状況を示す。何らかの被害があった事業所が17であり、回答のあった54事業所のうち69%の37事業所では被害がなかった。

被害の内訳は、停電、断水、都市ガスの供給停止が多い。停電の期間は、半日未満（6事業所）、約半日（3）、3日（1）であり、平均0.6日であった。同様に断水は、半日未満（1）、2～3日（4）、4～7日（5）、10日（1）、平均4.7日、都市ガスの供給停止は、3日（1）、6～10日（5）、15日（1）、60日（1）、平均15日と、停電に比較していずれも長期間であった。地割れは、いずれも幅は数cmであるが、長さは3施設で25mから30mに達した。陥没、

隆起はいずれも 10 cm から 15 cm 程度、長さは 1 事業所で 30 m であるが、他は 1 から 5 m であった。

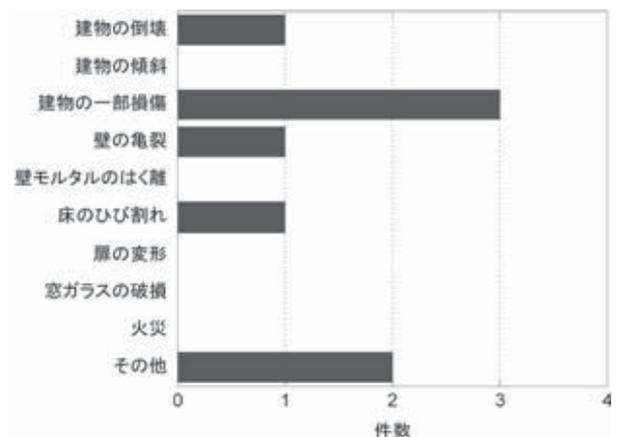
図2 密封線源、放射線発生装置使用施設のある建物の被害状況

図2には、密封線源または放射線発生装置の使用施設のある建物の被害状況を示した。該当する 48 事業所のうち 42 事業所（88%）では被害はなかった。軽微ではあるが建物が倒壊したと回答した事業所が 1 か所、建物の一部損傷（いずれも軽微）は 3 事業所で見られた。「その他」と回答があった 2 事業所は、表面仕上げ材や内装の損傷であった。すべての事業所において、事業所の境界、管理区域の境界、常時立ち入り場所における線量限度を超える放射線漏えいはなかった。

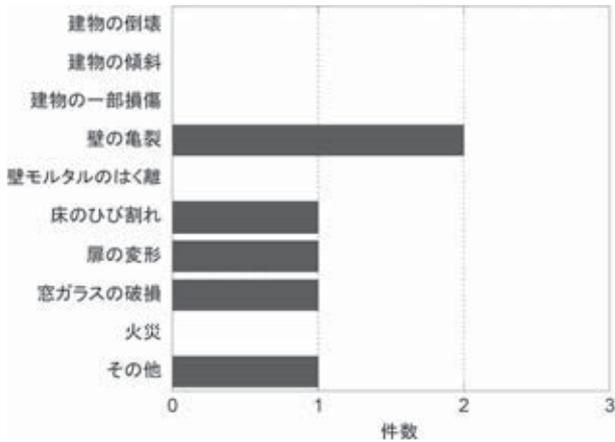
図3 非密封 RI 施設のある建物の被害状況

図3に非密封 RI（医薬品を含む）の使用施設のある建物の被害状況を示した。該当する 31 事業所のうち 25 事業所（81%）で被害はなかった。被害の内訳は、まず壁の亀裂が 2 事業所で見られた。そのうちの 1 事業所では亀裂の長さは 65 m に達している。同施設では床のひび割れが長さ 110 m、扉の変形が 3 か所、窓ガラスの破損も 1 か所で発生して

いる。そのほかに表面仕上げ材のひび割れが1事業所で見られた。

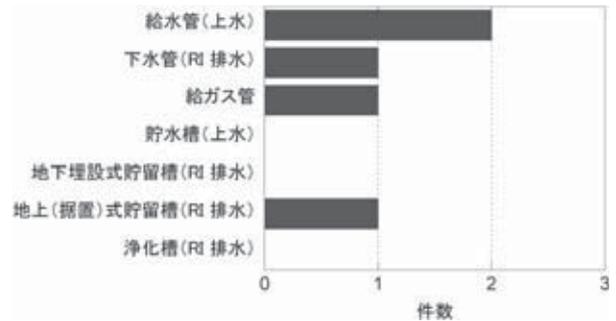
図4 非密封 RI 施設内の設備の被害状況

図4には、非密封 RI 使用施設の設備の被害状況を示した。2事業所において給水管に被害があり、上水の供給停止期間はそれぞれ80日と10日であった。被害の大きかった1事業所ではガス管にも被害が見られ（3日間供給停止）、また RI 排水管にも被害があった。

5事業所では物品の移動、転倒、転落が見られた。内訳は液体シンチレーションカウンタ、ハンドフットクロスモニタをはじめとする多数の物品の移動、ガスポンプ、インキュベータ、キュリーメータ、ガンマカウンタ、液体シンチレーションカウンタ、乾燥機、パソコンなどの転倒、転落であった。

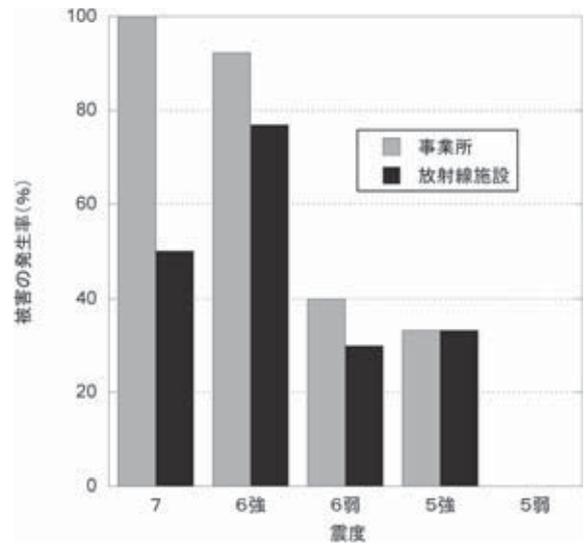
図5 震度別の被害発生状況

地震の震度による被害発生の割合を図5に示した。事業所の被害とは、停電、断水、都市ガスの停止、地割れ、陥没、浸水など、何らかの被害が発生した施設である。放射線施設の被害とは、放射線関連の施設において発生した建物や設備の被害、物品の移動、転倒、転落が見られた事業所である。震度6強以上の地震のあった地域では半数以上の事業所において被害が見られたが、6弱、5強では半分以下に減り、5弱では被害が発生していない。震度7の揺れに見舞われた施設においても、ほぼすべての
