年次大会ポスター発表紹介 優秀ポスター賞 放射線管理区域における汚染拡大のヒヤリハット事例の紹介

小坂 尚樹, 桧垣 正吾, 和田洋一郎

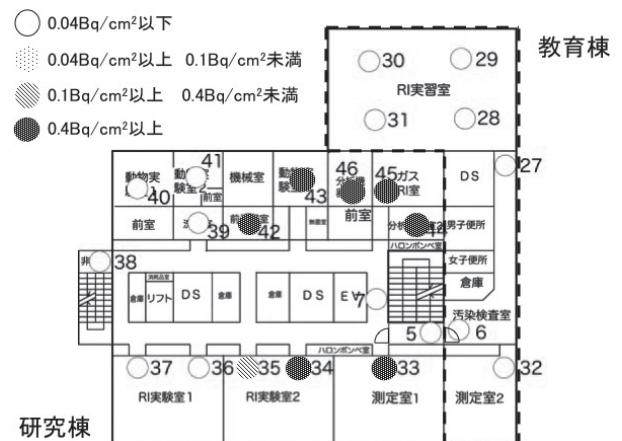
外注業者により実施された作業環境測定によって、**図1**に示すように4階の管理区域研究棟側のみに、 ^{14}C による高レベルの床の表面汚染がある旨、速報値として連絡を受けた。そこで、汚染箇所からスミア法で試料採取し、液体シンチレーションカウンターによる測定を行ったところ、**図2**の β 線エネルギースペクトルの156 keVを超える領域に有意なカウントがあったことから、明らかに ^{14}C による汚染だけではないことが判断できた。次に、高汚染箇所を化学ぞうきんで拭き取り、ゲルマニウム半導体検出器による γ 線核種分析を行った結果、 ^{137}Cs 及び ^{60}Co による汚染であることが判明した。同管理区域を立入禁止にして除染を開始すると共に、汚染の発生原因を調査した。

図1 作業環境測定結果の速報値

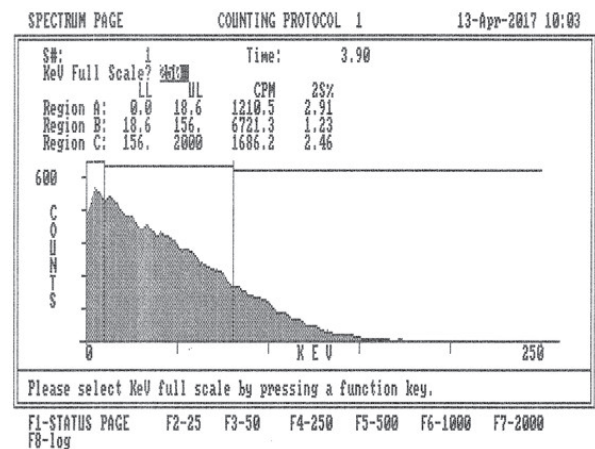
図2 液体シンチレーションカウンターのスペクトル図

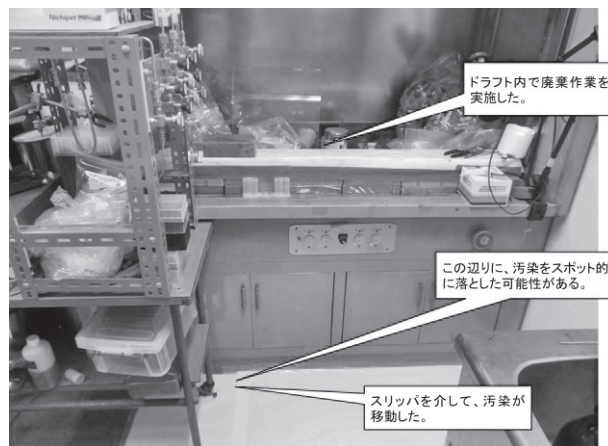
④最も高い汚染のあった作業室では、平成28年3月に ^{137}Cs 及び ^{60}Co の使用履歴があった。これは、長期間使用していなかった不要RI原液を処分するため、フード内で廃液ビンへ移す等の廃棄作業を行ったものであった。その廃棄作業の際に汚染が発生し、平成29年3月の作業環境測定後から平成29年4月の測定実施前までの間に拡大した可能性が考えられた。廃棄作業に使用したポリ濾紙を貼ったバットがそのままフード内に置かれていたため、その濾紙をゲルマニウム半導体検出器で測定したところ、 ^{137}Cs 及び ^{60}Co の両方が検出された。

以上のことから、汚染拡大の原因は以下のように推定された。不要RI原液を廃棄する作業を行った際に、一部が飛び散った。大部分はバット上に落ちたが、一部はフード前の床の可搬型実験台の物陰に局所的に落ちた。平成29年3月の作業環境測定以降の同作業室(図3)の利用の際に、可搬型実験台を移動させてフード前の片付けを行ったが、その際に汚染箇所が偶然スリッパに踏まれ、これを介して作業室のみならず管理区域内に徐々に拡大した。作業環境測定の表面汚染測定ポイントは、この作業室の入口(図4)であるため、汚染の発見までに時間を要した。また、年度末のため共同利用の片付け等で利用者が多く、管理区域内で共通のスリッパが利用されていたため、更に汚染が広範囲に拡大した。一方で、管理区域に立ち入る際のスリッパの履き替えは徹底されていたため、管理区域外への汚染拡大は免れた。

図3 原因となった作業室(ドラフト周辺)

ている。異常値があれば、速報値として、2日以内に連絡が入ることになっている。速報値の連絡を受けて、管理者は主任者へ連絡すると共に、管理区域内の立入制限と核種同定を進め、除染作業を開始し、2週間程度で完了した。除染進行中の測定結果は、管理区域入口に掲示するなど、利用者へ随時情報提供した。主任者と管理者が連携を行ったことで、汚染核種の同定、原因の調査、除染作業等がスムーズに行われ、大規模な汚染であったがヒヤリハットで済むことができた。この事例を教訓に、非密封RIを使用する作業室内のスリッパの履き替えを徹底するなど更なる対策を実施した。更に、予算を確保しつつ、不要なRIの廃棄作業も進めている。

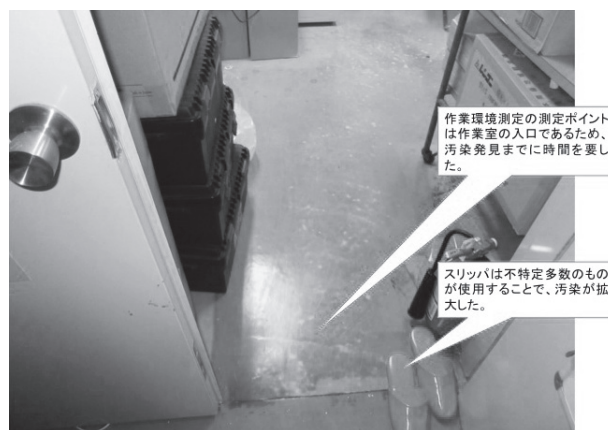
図4 原因となった作業室(測定ポイント周辺)
