# シリーズ：想定外を想定内に—今後起こりうる災害に着目して—

## 第1回 給気配管の保温被覆材からの浸水対応

鈴木 弘行 (右上写真)・上原 知也

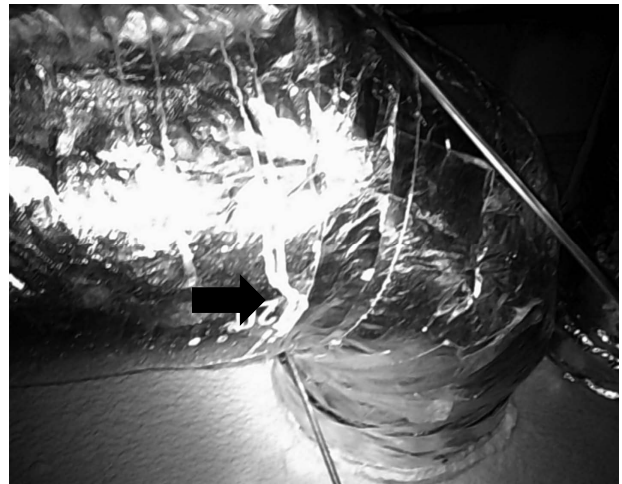
写真2 管理区域側での浸水起点となった天井裏の給気配管外装  
(➡は給気配管の保温被覆材の表面に残る水の流れた跡を示す)

排水作業の終了後は管理区域内への浸水起点の特定を行った。細胞培養室の安全キャビネットの内外に水滴が認められたため、周辺を調査したところ、安全キャビネット上の天井裏にある給気配管の保温被覆材が湿っており、保温被覆材の表面にも水の流れた跡(写真2)があった。また、工作準備室の天井裏では3F側にある2F天井の吊り金具の固定部分や配線の間隙等から水が流入した痕跡が認められたことから、工作準備室の浸水は細胞培養室側から流入したものと考えられた。このため、管理区域側への浸水起点は細胞培養室の天井裏にある給気配管と考えられた。図1に細胞培養室とその周辺の給気排気設備の位置関係を平面図で示した。細胞培養室の天井裏には図1に示したように2本の給気配管が通っており、1本は細胞培養室の給気口と接続して

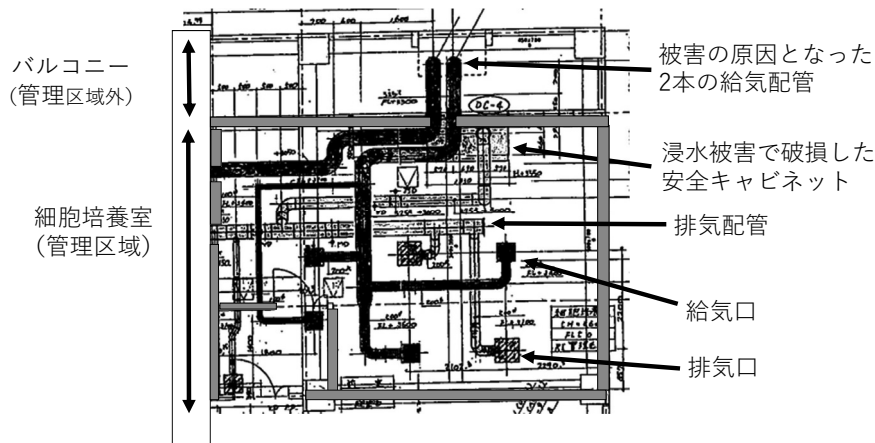
図1 3F細胞培養室周辺の給気排気設備の位置関係を示した平面図  
(図中の■は細胞培養室の区域を示す)

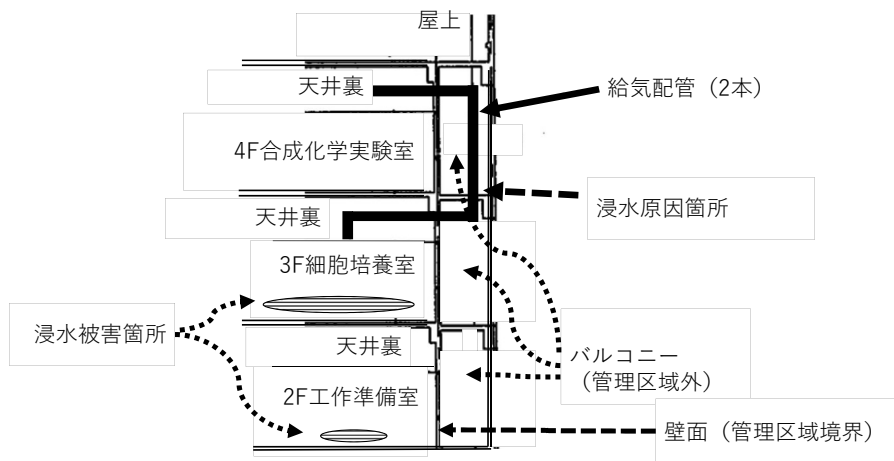
図2 浸水被害箇所と給気配管の位置関係を示した断面図

いる。もう1本の給気配管は遺伝子実験室につながるものである。この2本の給気配管は図2に示したように、管理区域外を通る箇所（細胞培養室横のバルコニーと4Fにある合成化学実験室のバルコニー）があるため、この部分のどこかに管理区域内へ浸水をもたらした原因があると思われた。浸水原因の特定と修理については、この段階では行わず（次章参照）、続く応急処置として、今後の降雨による更なる浸水被害の防止対策を優先して行った。具体的には、写真3の左の天井裏部分において、①のように給気配管の保温被覆材に穴を穿ち、水を出しやすくした。続いて、穴から出た水を②の波板で天井の崩落部位周辺に集めた。この時、あらかじめ天井裏にはポリエチレン製のゴミ袋を敷き詰め不透水層として利用した。天井の崩落部位周辺から落ちた水は写真3の右側（細胞培養室内）のように、③の漏斗で集水し、④のホースを用いて流しに排水し、床面へ

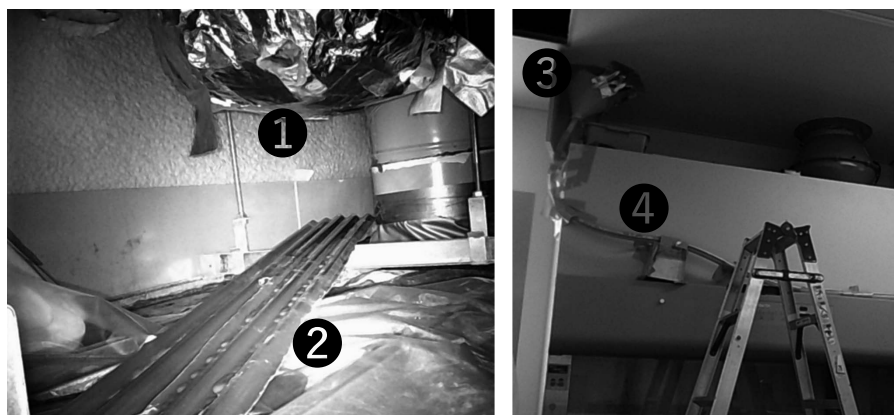
写真3 応急処置の事例：左写真は天井裏の状態，右写真は細胞培養室内：写真中の①は保温被覆材に作った水抜き穴，②は集水用の波板，③は集水用の漏斗，④は漏斗から流しへ排水流路としたホースであることを示す

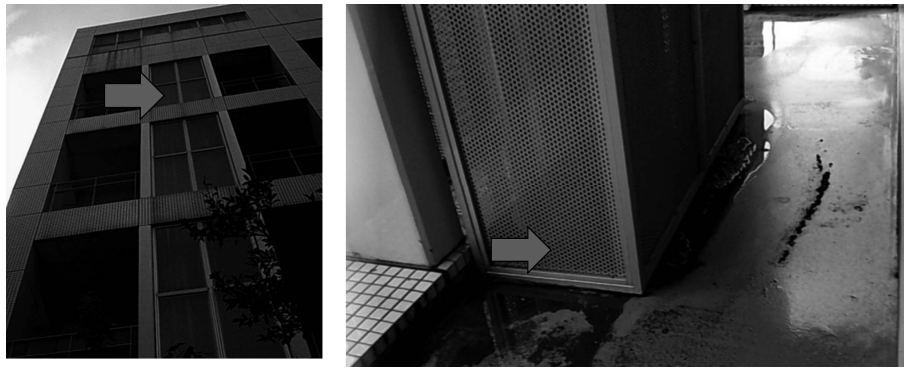
写真4 アイソトープ実験施設の屋外の配管スペース：左写真は建物外から見た状態。右写真はその裏側でバルコニーの状態。写真中の➡で示した部分は事故と関係のある配管のある場所を示す

レートに覆われており、施設職員では容易に調査ができなかった。しかし、降雨時には写真4の右のようにバルコニー側の床面に水たまりができることと、パンチングプレートの隙間から写真5（当写真はパンチングプレート撤去後に撮影したものを参考として掲載）に示したような給気配管のステンレス製配管カバーに隙間が見られたことから、このバルコニーの床にある配管が管理区域内への浸水原因ではないかと推測した。業者による修理の際に、給気配管のステンレス製配管カバーを剥がしたところ、写真6のような黒カビの発生が認められた。黒カビの発生はバルコニーの床面から約20cm上部に及んでいたが、その上の保温被覆材は湿っていなかったことから、このバルコニーの床面の配管部分が浸水原因で間違いのないと思われた。保温被覆材を取り除いた給気配管周辺を高圧洗浄したところ、写真7のように、給気配管自体には異常が認められなかったが、バルコニー床面のコンクリートと接する水止めに腐食による穴が多数確認できた。水止めの腐食具合から、かなり以前から腐食が進んでいたと思われた。おそらく、通常の降雨や普段関東に襲来する弱体化した台風ではバルコニーの排水が機能し、給気配管の保温被覆材に吸収される程度の水量しか床面に溜まらなかったのではないだろうか。そして、今回、通常では関東に上陸しない勢力の台風により多量の降雨が吹き込みバルコニーの床面からの排水が追い付かなくなり、給気配管の保温被覆材に次々と水が浸み込み、重力によって下方へ移動し、管理区域側の天井裏で配管が一番低くなっている部分で保温被覆材の表面から染み出したことで浸水被害につながったと思われた。

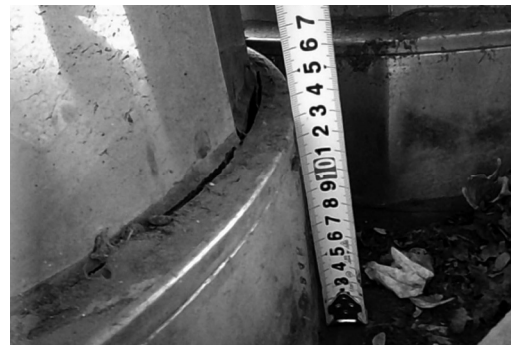
写真5 ステンレス製配管カバーで覆われた給気配管とバルコニー床面との接合部付近の修理前の状態

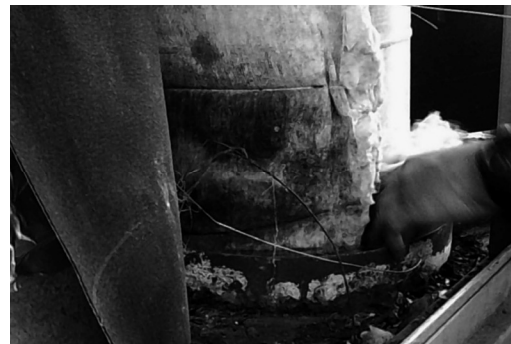
写真6 給気配管のステンレス製配管カバーを剥がした状態

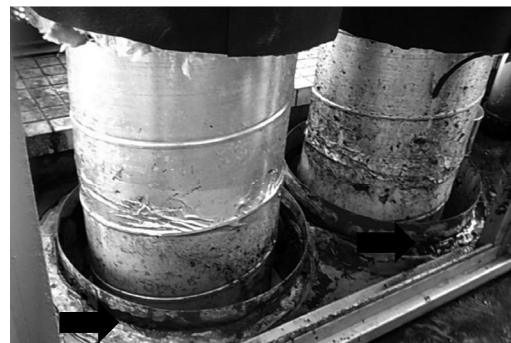
写真7 保温被覆材を取り除いた給気配管の高圧洗浄後の状態  
写真内の➡は屋外側の浸水原因箇所を示す

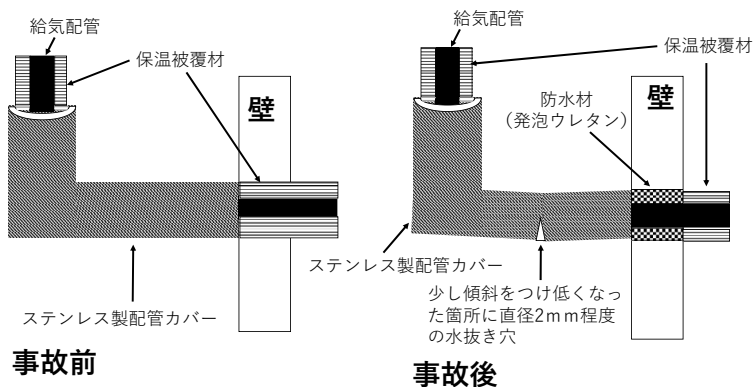
図3 給気配管の事故前と事故後の違い

修繕工事では図3のように保温被覆材が水の通り道になるのを防ぐため、壁の部分に防水材として発泡ウレタンを充填した。写真8の左は隙間に発泡ウレタンを充填した直後の状況であり、その充填後は保温被覆材とステンレス製配管カバーをつけて写真8の右のような状態にした。ただし、写真ではわからないが、図3のようにステンレス製配管カバーを傾け、中央部が低くなるように加工し、その部分に直径2mm程度の水抜き穴をつけ新たな防水対策とした。また、写真9のようにバルコニー床面とステンレス製配管カバーの接触部、写真では見えないが内部の水受け側とバルコニー床面との接触部にも、再度の浸水事故を防ぐため防水パテ等を入念に充填した。

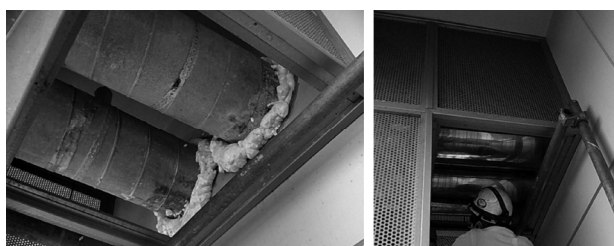
写真8 3Fバルコニーより撮影した壁面と給気配管の状態  
左写真は壁面に発泡ウレタンを充填した直後の状態を示す。また、右写真はステンレス製配管カバーを取り付ける作業中の状況を示す

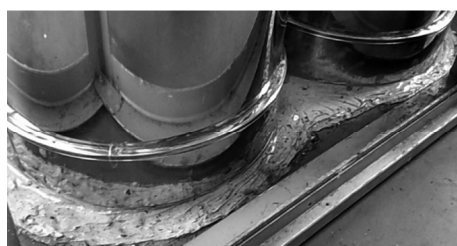
写真9 ステンレス製配管カバーを取り付けた給気配管と4Fのバルコニー床面の接合部付近の修理後の状態
