熊本地震における放射線施設の状況調査報告

2017年2月

公益社団法人日本アイソトープ協会
放射線安全取扱部会

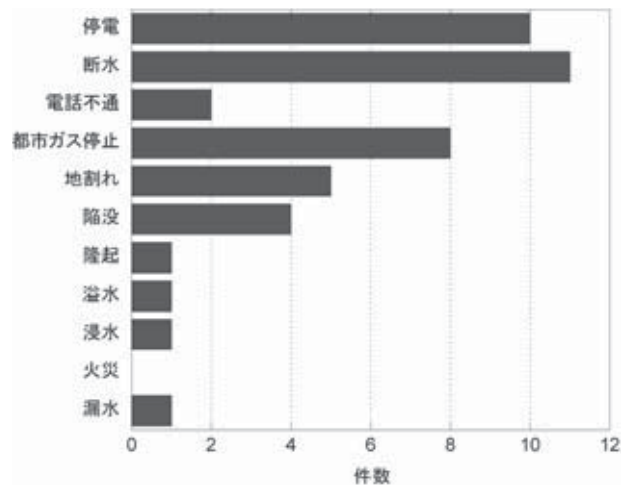
図1 事業所周辺の被害状況

図1に事業所（病院も含む）周辺の被害状況を示す。何らかの被害があった事業所が17であり、回答のあった54事業所のうち69%の37事業所では被害がなかった。

被害の内訳は、停電、断水、都市ガスの供給停止が多い。停電の期間は、半日未満（6事業所）、約半日（3）、3日（1）であり、平均0.6日であった。同様に断水は、半日未満（1）、2～3日（4）、4～7日（5）、10日（1）、平均4.7日、都市ガスの供給停止は、3日（1）、6～10日（5）、15日（1）、60日（1）、平均15日と、停電に比較していずれも長期間であった。地割れは、いずれも幅は数cmであるが、長さは3施設で25mから30mに達した。陥没、

隆起はいずれも 10 cm から 15 cm 程度、長さは 1 事業所で 30 m であるが、他は 1 から 5 m であった。

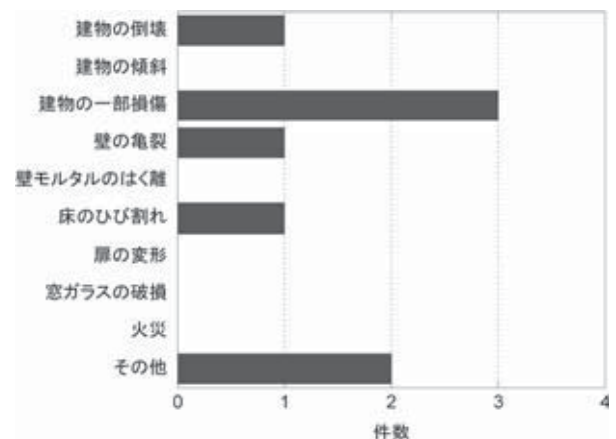
図2 密封線源、放射線発生装置使用施設のある建物の被害状況

図2には、密封線源または放射線発生装置の使用施設のある建物の被害状況を示した。該当する 48 事業所のうち 42 事業所（88%）では被害はなかった。軽微ではあるが建物が倒壊したと回答した事業所が 1 か所、建物の一部損傷（いずれも軽微）は 3 事業所で見られた。「その他」と回答があった 2 事業所は、表面仕上げ材や内装の損傷であった。すべての事業所において、事業所の境界、管理区域の境界、常時立ち入り場所における線量限度を超える放射線漏えいはなかった。

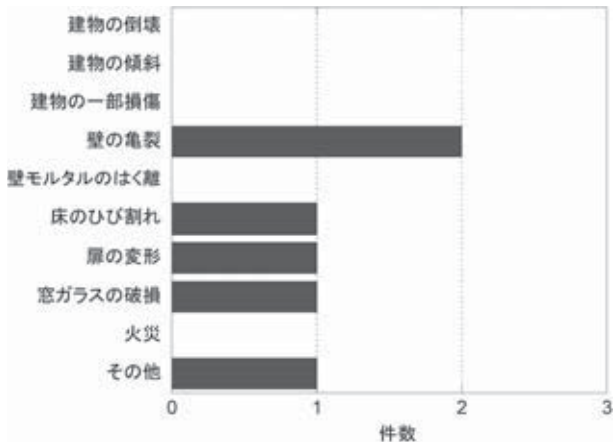
図3 非密封 RI 施設のある建物の被害状況

図3に非密封 RI（医薬品を含む）の使用施設のある建物の被害状況を示した。該当する 31 事業所のうち 25 事業所（81%）で被害はなかった。被害の内訳は、まず壁の亀裂が 2 事業所で見られた。そのうちの 1 事業所では亀裂の長さは 65 m に達している。同施設では床のひび割れが長さ 110 m、扉の変形が 3 か所、窓ガラスの破損も 1 か所で発生して

いる。そのほかに表面仕上げ材のひび割れが1事業所で見られた。

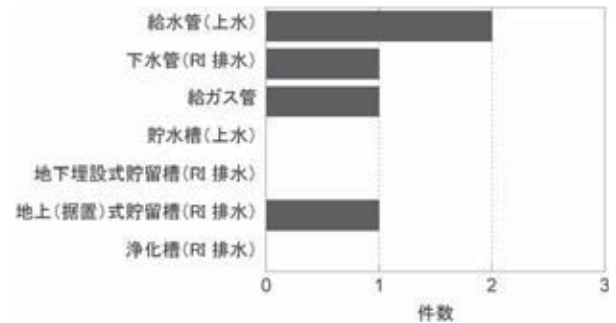
図4 非密封 RI 施設内の設備の被害状況

図4には、非密封 RI 使用施設の設備の被害状況を示した。2事業所において給水管に被害があり、上水の供給停止期間はそれぞれ80日と10日であった。被害の大きかった1事業所ではガス管にも被害が見られ(3日間供給停止)、また RI 排水管にも被害があった。

5事業所では物品の移動、転倒、転落が見られた。内訳は液体シンチレーションカウンタ、ハンドフットクロスモニタをはじめとする多数の物品の移動、ガスボンベ、インキュベータ、キュリーメータ、ガンマカウンタ、液体シンチレーションカウンタ、乾燥機、パソコンなどの転倒、転落であった。

非密封 RI を使用するすべての事業所において、法令で定める限度を超える放射線漏えい、汚染の被害はなかった。

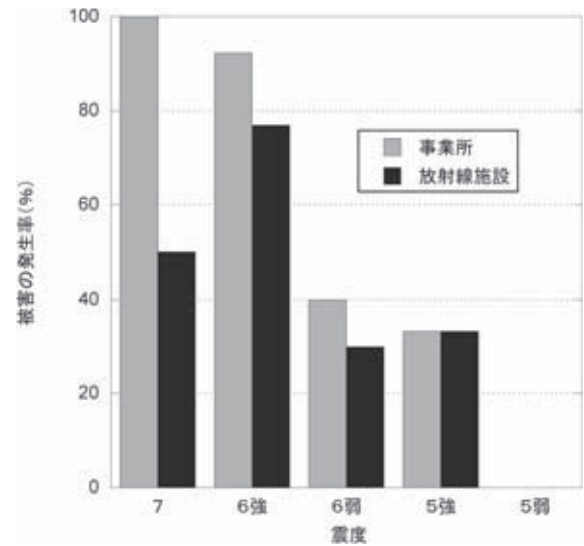
図5 震度別の被害発生状況

地震の震度による被害発生割合を図5に示した。事業所の被害とは、停電、断水、都市ガスの停止、地割れ、陥没、浸水など、何らかの被害が発生した施設である。放射線施設の被害とは、放射線関連の施設において発生した建物や設備の被害、物品の移動、転倒、転落が見られた事業所である。震度6強以上の地震のあった地域では半数以上の事業所において被害が見られたが、6弱、5強では半分以下に減り、5弱では被害が発生していない。震度7の揺れに見舞われた施設においても、ほぼすべての
