東日本大震災放射線施設状況調査報告

2012年7月

日本アイソトープ協会
放射線取扱主任者部会
平成23年東北地方太平洋沖地震
調査ワーキンググループ

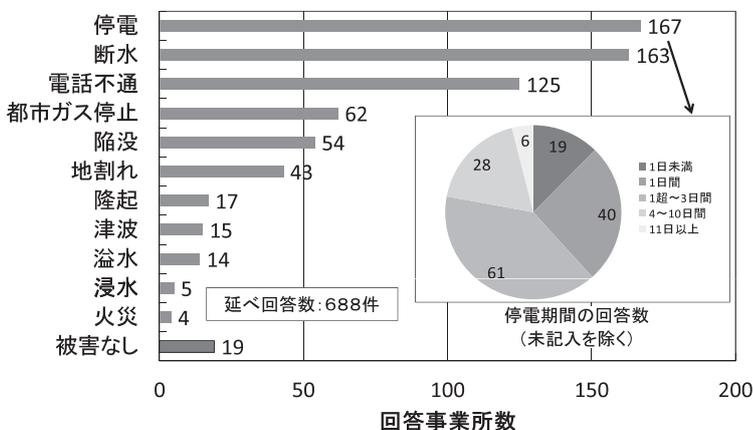
図 1 事業所又は病院周辺の被害状況

図 1 に事業所又は病院周辺の被害状況を示した。多くの事業所で長期の停電、断水、電話の

不通などのライフラインの機能が停止した。停電期間は1~3日が最も多かったが、なかには11日を超える事業所もあった。さらに、周辺での地面の陥没や地割れなど、また火災や浸水なども発生した。

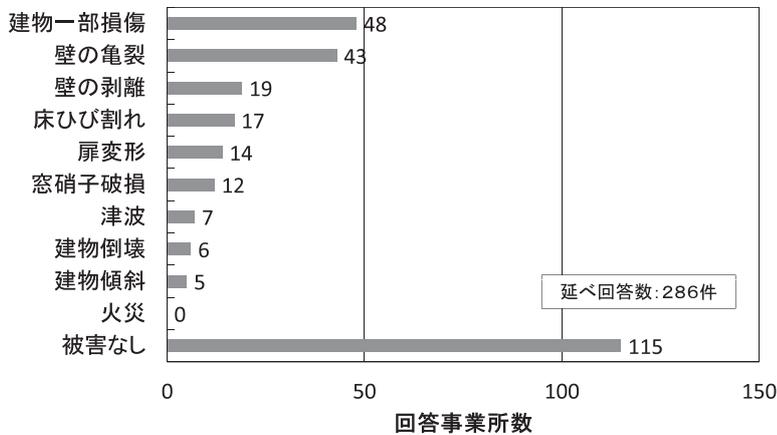
図2 密封線源・放射線発生装置使用施設のある建物の状況

図 2 に放射線施設（密封線源及び放射線発生装置使用施設）のある建物の状況を示した。多くの施設で被害がなかったものの、建物の一部損傷や壁面亀裂などが見られた。施設内の状況では表 2(1) 密封線源・発生装置施設内の被害状況に示すように移動、転落及び転倒した物品がある事業所が延べ 72 件あった。また、密封線源・発生装置施設内の移動・転落・転倒した主な物品を表 2(2) に示した。最も多くの被害があったものは、リニアックなどの加速器本体及びその付属機器であった。これは、茨城県や宮城県などに設置されている医療機関や研究機関に多くの加速器施設があることによるものと推定される。

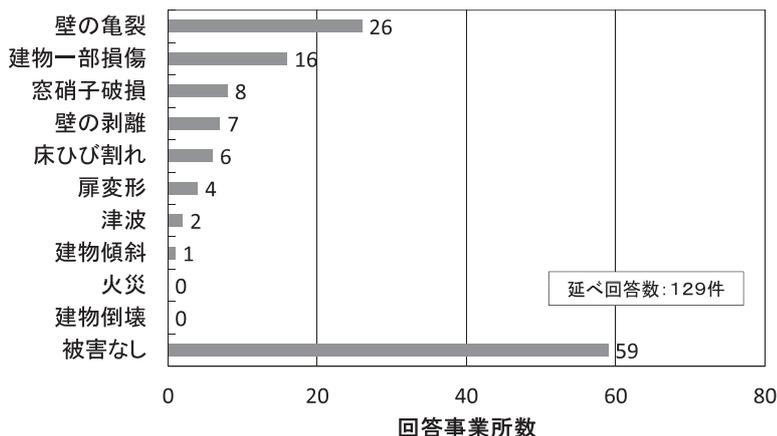
図3 非密封 RI 施設のある建物の被害状況

図3に放射線施設（非密封 RI 施設）のある建物の状況を示した。ここでも建物の一部損傷や壁面亀裂などが見られた。図4に示すように給水や排水系統、貯留槽などの設備に被害のあった施設もあるが、多くの施設では被害がなかった。

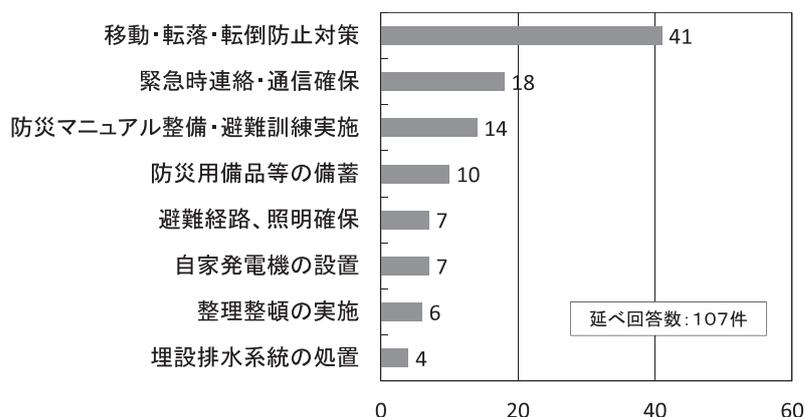
図5 地震を経験して実施しておけば良かったこと

図5に示したように、実施しておけば良かったことに関するコメントで最も多かったのは、移動・転落・転倒の防止対策（延べ107件中41件）であり、これに緊急時連絡・通信確保（18件）や防災マニュアルの整備、避難訓練の実施（14件）が続いている。

大型機器などは固定されていても、実験台の上に置いた分析機器やキャビネットなどの固定や結束が十分ではなかったことがうかがわれる。阪神淡路大震災でも約60%の事業所で物品の転倒や転落などの被害があったことから、多くの事業所で対策を講じていたと思われるが、実験台上に置いてあるものなどの固定は再度確認することも必要であろう。

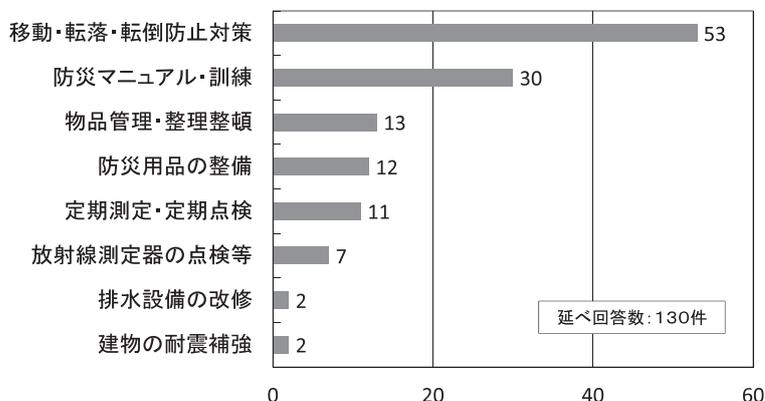
図6 実施していたので良かったこと

図6に示したように、記述回答があったのは延べ130件で、一番多かった回答は物品の移動・転倒・転落防止対策等に関するものであ

た(53件)。内訳としては、棚、キャビネット類の固定が最も多く(25件)、装置、機器、冷蔵庫等(18件)がこれに続く。重量物や鉛ブロックの固定、廃棄物容器の積み上げを2段までに制限していたこと、ネットを掛けていたこと等が奏功したという事例もあった。また、非密封のRIや試薬類を専用のケースに入れたり、深い受け皿にして転倒防止を図り、汚染や火災の発生を未然に防いだという報告もあった。2番目に多かったのは防災マニュアルの整備や防災訓練に関するものである(30件)。「災害発生時の社内連絡体制や現場対応の教育を行っていたので、あわてずに対応できた」といった声があり、緊急時の対応マニュアルの重要性を指摘する回答も多かった。

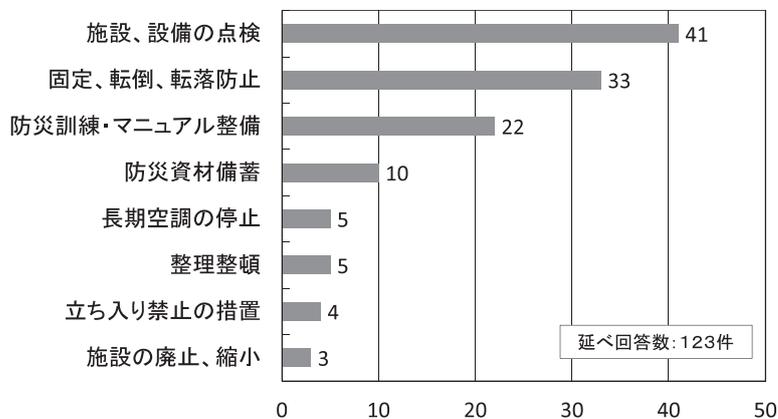
図7 地震後措置したこと

アンケートには、延べ123件の記述による回答が寄せられた。図7地震後措置したことに示したように、多い回答から、施設や設備の点検(41件)、物品の固定、転倒、落下防止(33件)、防災訓練や緊急時マニュアルの整備(22件)、防災資材の備蓄(10件)である。これらは、誰しも考えて措置する事項と思われるが、今回の地震で、施設の廃止や縮小をしたとの回答もあることから、やはり被害の甚大さが見て取れる。これらの具体的な声を紹介すると、「被災箇所の応急措置(管理区域境界となる窓ガラスの破損及び壁の亀裂、排気ダクト及び排水管の破損・亀裂について、テープによる目張りやビニールシートによる養生等)を実施した」、あるいは「病院としての建物が使用不能となりました。放射線発生装置等の汚染状況の測定を行い汚染のないことを確認して文部科学省に廃止届を行いました」など生々しくも痛々しいものもあった。また、物品の固定、転倒、落下防止では、かなりの物が転倒や落下などの被害を受けたが、天井とキャビネットなどの間に施した支え棒(突張り棒)など、これまでの防災グッ

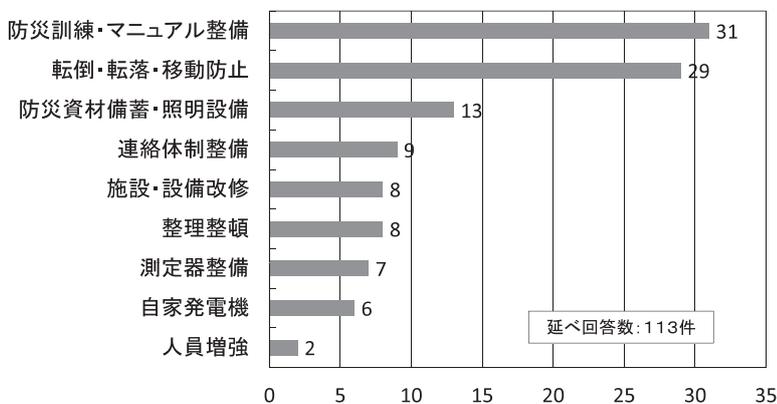
図8 今後しておこうと思うこと

今後の対策としては、ソフトとハードの両面で考えていくことが必要である。ソフトの面では図8に示すように、マニュアルの整備や防災訓練に関するものが31件あった。今回の経験を踏まえてマニュアルを見直し、避難訓練を積み重ねる必要があるとのことであった。今回の震災の記録を作成しておくことも必要であるといえる。

ハードの面では、耐震補強・転倒防止に関するものが最も多かった(29件)。既に転倒防止などの対策はとられていたと思われるが、今回の地震の規模が大きいこともあって、検出器、分析機器、冷蔵庫などの耐震対策を強化する必要があるとの回答があった。防災備品、非常灯などの整備が必要であるとの回答も多かった(13件)。自家発電装置の整備に関する回答が6件あったのも今回の特徴といえる。また、連絡体制整備に関するものが9件あった。確実につながる連絡手段の確保、特に主任者との連絡について検討が必要とのことであった。施設の整備改修(8件)では、建物の耐震化、排水系統等

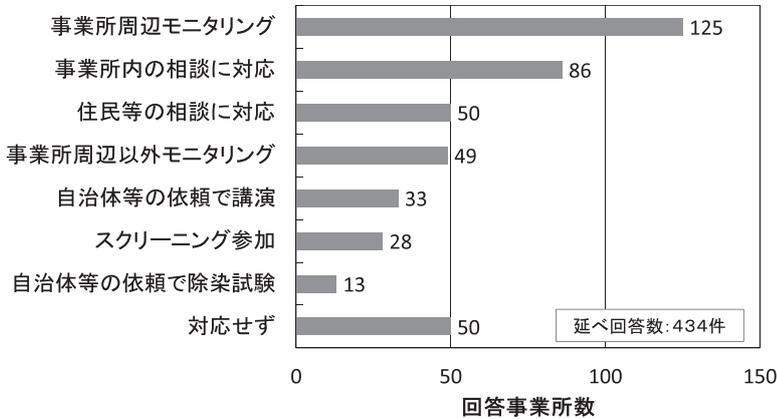
図9 社会貢献

図9に主任者や施設管理者が行った社会貢献の対応を示した。これには、事業所周辺のモニタリング、事業所や住民等の相談への対応が含まれている。事業所周辺のモニタリングはほとんどが自主的に行われていた。(125件中104件)。測定対象は空間線量率(105件)や土壤中放射性物質濃度(35件)のほか、雨水などの測定を行っている。事業所周辺以外のモニタリングは約半数の事業所(49件中20件)で、国や自治体からの依頼に基づいて実施していた。測定は空間線量率(31件)、土壌(21

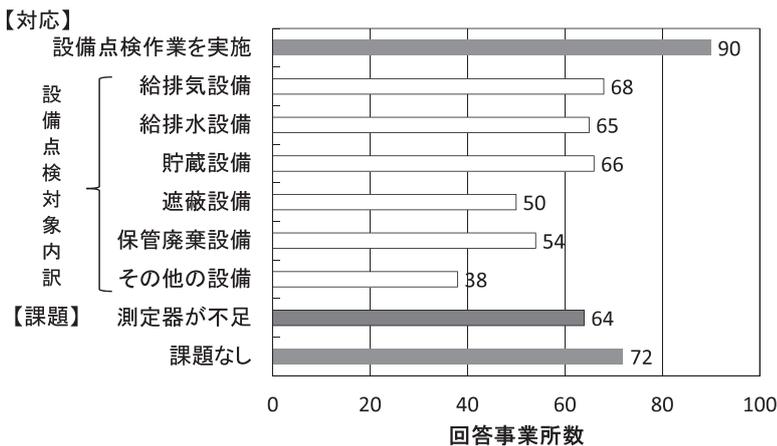
図10 社会貢献以外の対応・課題など

図10に社会貢献以外の対応と課題についてまとめた。地震後に、設備・機器の点検を実施した例は90に上り、点検箇所の内訳は給排気設備、給排水設備、貯蔵設備が7割で、保管廃棄設備、遮蔽設備なども点検の対象であった。また、測定器が不足した(64件)との回答があり、多くの事業所で十分な対応ができなかったことをうかがわせる。特に課題なしと回答した例は72であった。

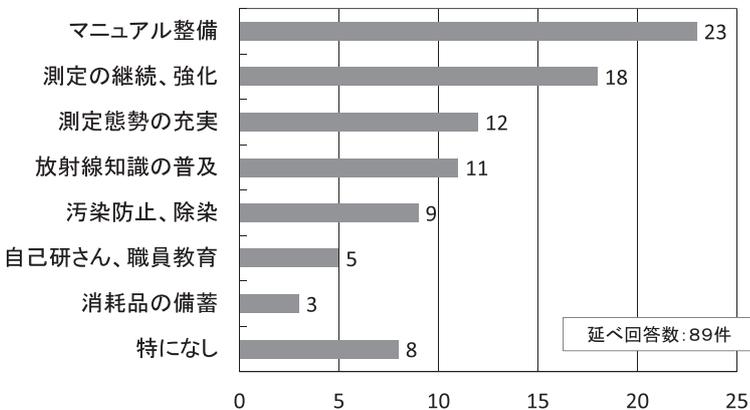
図11 今後の対策として考えること

図11に回答の内容をまとめた。最も多い回答はマニュアル整備の23件であり、今回の福島原発事故がほとんどの主任者にとって完全に想定外であったためと思われる。

次に多い測定の継続、強化(18件)は、事故がまだ終息していないための現状への対応である。モニタリングの継続、自社製品の汚染測定などを挙げた意見が多かったが、事故由来の線量と施設からの線量を弁別できない悩みもあった。同じく現状への対応として挙げられたのは汚染防止、除染の9件で、外部から管理区域内への汚染の防止に苦慮した事例が多くみられた。また、事業所外の一般区域の除染も挙げられている。測定態勢の充実(12件)には、サーベイメータやGe検出器の購入

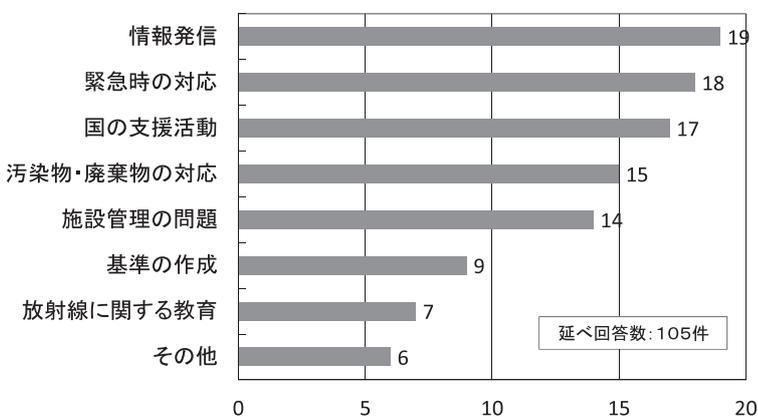
図12 文部科学省又は国に望むこと

図12に回答の内容をまとめた。アンケートの回答数は、延べ105件であった。内容は、情報発信（19件）、緊急時の体制構築（18件）、国の支援活動（17件）、汚染物・廃棄物の対応（15件）、施設管理の問題（14件）が上位を占めた。

情報発信では、正確かつ詳細な内容を迅速に発信することを望む意見が、緊急時の体制構築では、事故発生時に具体的な対応の指示を望む意見や事故により水戸原子力事務所に連絡がつかなかったため、確実な連絡体制の構築を望む意見が見られた。このほかに、汚染物、廃棄物の対応や施設管理の問題では、事故により飛散した放射性物質が付着した汚染物の処理や管理区域外や屋外の線量率が高くなったことへの対応方法の指示など、それぞれ放射線施設の管理上の問題点が挙げられていた。国の支援活動では、測定や除染など地方の組織では対応が難し

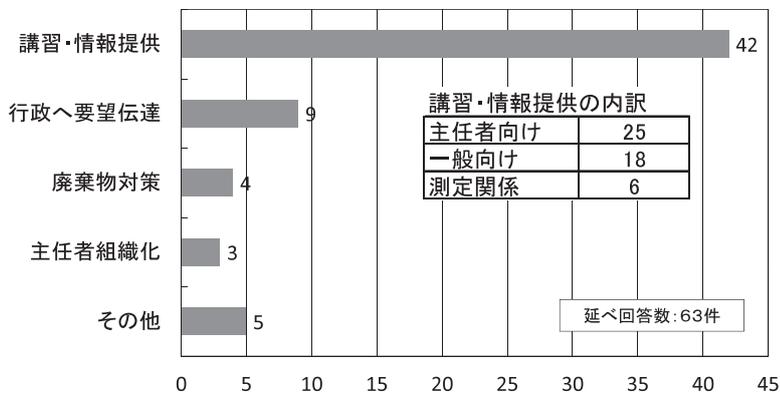
図 13 日本アイソトープ協会又は主任者部会に望むこと

図13に回答の内容をまとめた。大多数を占めたのは、原発事故に関わる講習・情報提供の要望である（63件中42件）。その内訳は、主任者への情報提供（25件）、一般向けの情報提供（18件）、測定関係（6件）であった。主任者への情報提供としては、屋外の方が管理区域内よりも線量率が高いという逆転現象から、放射線管理の考え方に対する情報提供が求められていた。一般向けの情報提供としては、これまで放射線についての啓発が十分でなかった反省
