米国における近年 10 年の小線源治療に関する事故事例について
— 2014 年以降の事故事例を対象として —(公社) 日本アイソトープ協会医学・薬学部会 放射線治療専門委員会[#]

Incidents Related to Brachytherapy in the United States over the Last 10 Years

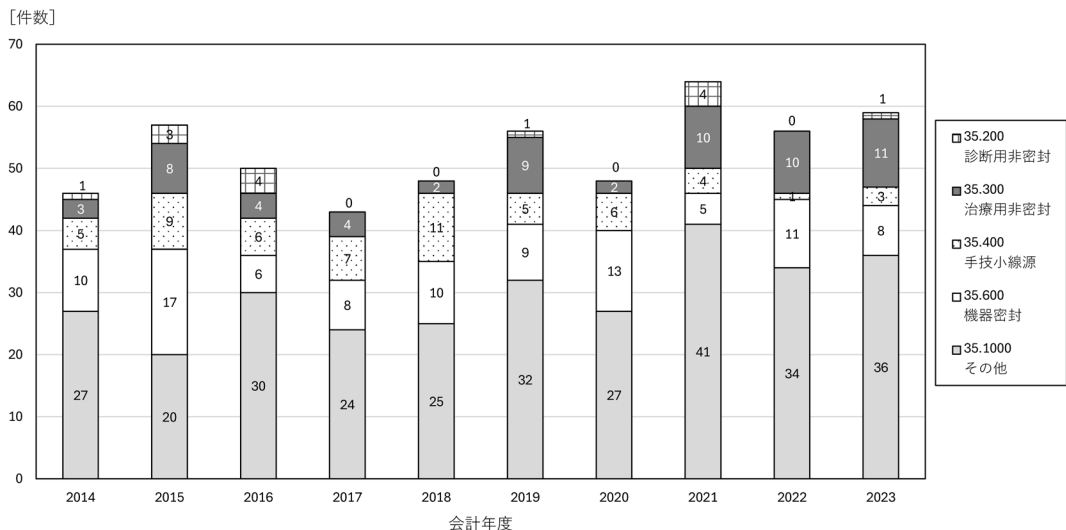
図1 Medical Event 報告件数推移

35.400にはLDR小線源治療が含まれる。35.400の過去10年のME報告件数は合計57件であった。年1-11件で推移しているが、直近の5年間(FY2019-2023)では平均で3.8件(FY2014-2018：7.6件)と大きな減少傾向がみられた。35.600は合計97件で、大半がHDR-RALS治療に関する内容となるが、一部自動ガンマナイフ(3件)とパルス照射(1件)の報告があった。年6-13件で推移しており、直近の5年間(FY2019-2023)では平均で9.2件(FY2014-2018：10.2件)であり、減少傾向であった。35.1000は、過去10年では合計296件で、そのうち268件が ^{90}Y 放射性ビーズ、13件が完全自動ガンマナイフ、6件が血管内小線源治療であった。FY2014からの10年間のME報告件数として増加傾向がみられたが、特に35.1000(その他：主に放射性ビーズ)の増加が寄与していた。

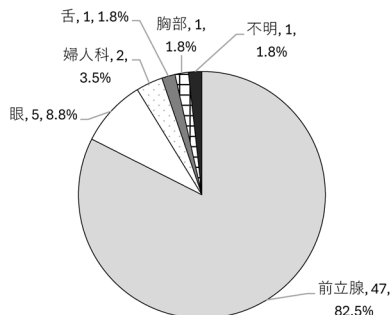
図2 LDR小線源治療の事故事例部位 (FY2014-2023)

35.400のLDR小線源治療について、過去10年の部位別の報告件数を図2に示す。82.5%が前立腺、8.8%が眼部(プラーク放射線治療)、3.5%が婦人科であった。ME委員会は、FY2017からFY2023の7年間の報告(39件)について、そのMEとなった原因を報告している(図3)。21件(53.8%)が「線量間違い」、7件(17.9%)が「挿入部位間違い」、4件(10.3%)が「アプリケーションの問題」であった。「線量間違い」が主要な原因として報告されていたが、個別の事例を確認すると「線量間違い」のうち20件は処方された線量よりも20%低く逸脱した事例で、計画時からの治療部位(前立腺)の膨張/縮小、線源の移動によるものであった。次に多い「挿入部位間違い」ではヒューマンエラーが最も多く、その他に超音波プローブの不適切な位置づけによるものがあった。また「挿入部位間違い」では7件のうち5件が深刻なAOとなっていた。「Time-Out」とは「医療チー

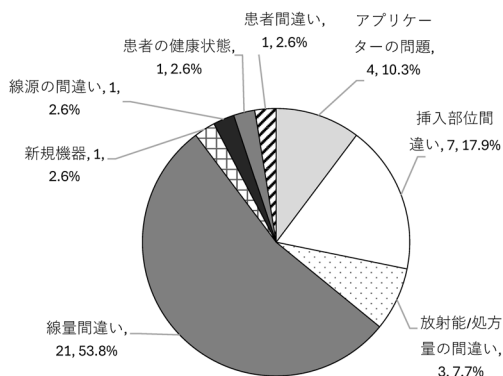
図3 LDR小線源治療ME原因 (FY2017-2023)

ムが直ちに作業を中断し、対象患者・処置内容・部位が正しいことを確認する行為」と定義される医療安全のための手順である¹¹⁾。ME委員会では、FY2017からFY2023の39件において、9件(23.1%)の事例では「Time-Out」の実施によって事故を防げた可能性があったと報告している。

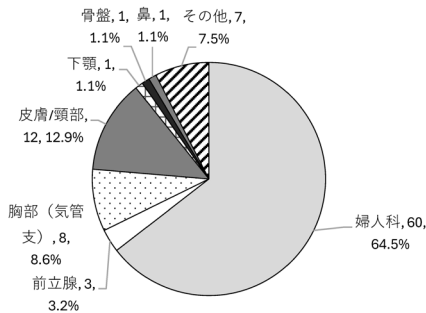
図4 HDR-RALS 治療の事故事例部位 (FY2014-2023)

35.600のうち、HDR-RALS治療の過去10年の部位別の件数を図4に示す。64.5%が婦人科、12.9%が皮膚/頸部、8.6%が胸部(気管支)であった。ME委員会は、FY2017からFY2023の7年間の報告(65件)について、その原因を報告している(図5)。20件(30.8%)が「位置間違い」、13件(20.0%)が「基準長(特定の基準点から線源停留点までの距離と考えられる)の間違い」、12件(18.5%)が「機器/アプリケーション故障」であった。またME委員会は、FY2017からFY2023の65件において5件(7.7%)の事例では「Time-Out」の実施によって

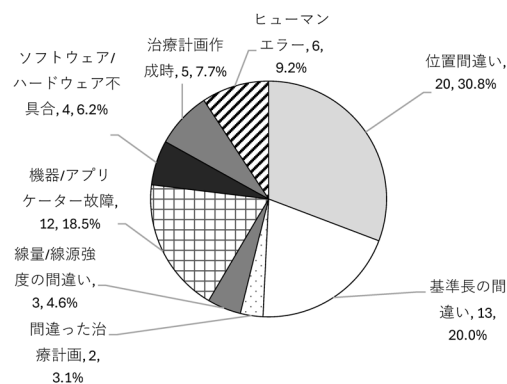
図5 HDR-RALS 治療 ME 原因 (FY2017-2023)

事故を防げた可能性があったと報告している。
