## 年次大会ポスター発表紹介 優秀ポスター賞 放射線管理区域における身体汚染事例の紹介

小坂 尚樹, 鈴木 太志, 桧垣 正吾, 和田洋一郎

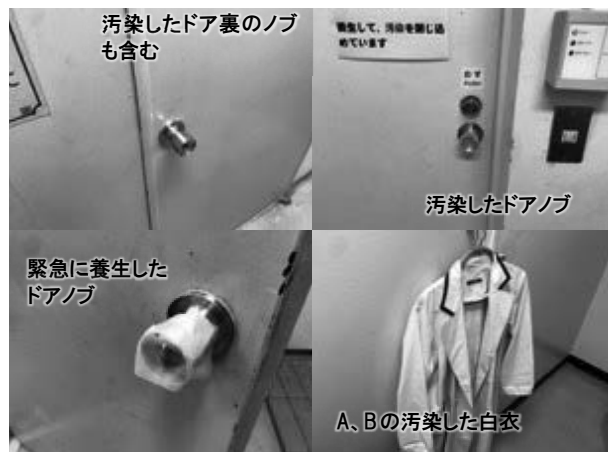
図1 汚染箇所

放射線管理チームメンバーは、放射線取扱主任者に連絡し、当該使用室を立入禁止としてセンターの放射線業務従事者全員に周知した。スリッパと当該使用室、汚染検査室の汚染検査を実施したところ、管理区域境界のドア内側を含む3箇所のドアノブとA、Bの白衣（図1）に汚染が確認された。

A、Bが使用した白衣にも汚染を確認したため回収

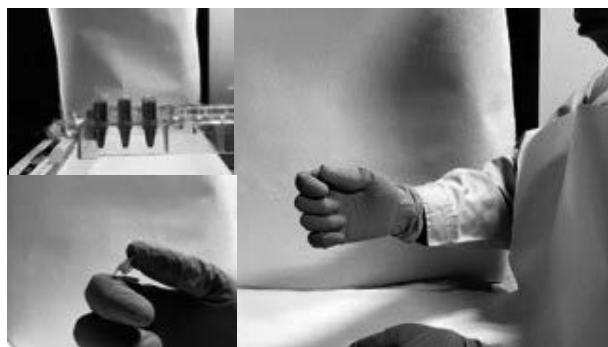
図 3 再現実験の様子

実際に使用したマイクロチューブ（1.5 mL）にインク水溶液を入れて、よく振ってから、片手で蓋を開ける再現実験（図 3）を実施した。机上から胸部まで、ろ紙を敷き、ゴム手袋をして蓋を開けることでインク水溶液がろ紙への飛び散り方やゴム手袋の付着を確認した。

蓋を開けた時に白衣に飛び散ることの再現はできなかった。また、床面に落ちることもほとんどなかった。実験者は慎重に蓋を開けることで床面に飛び散るリスクを減らせることが分かった。多めに溶液を入れたり、チューブを振って混ぜることで、蓋に付着した溶液がゴム手袋を汚染させること（図 4）は十分に起こりうることが分かった。
