## シリーズ：放射線施設の緊急時対応について

### 第1回 もしも管理区域内で火災が発生したら

角山 雄一

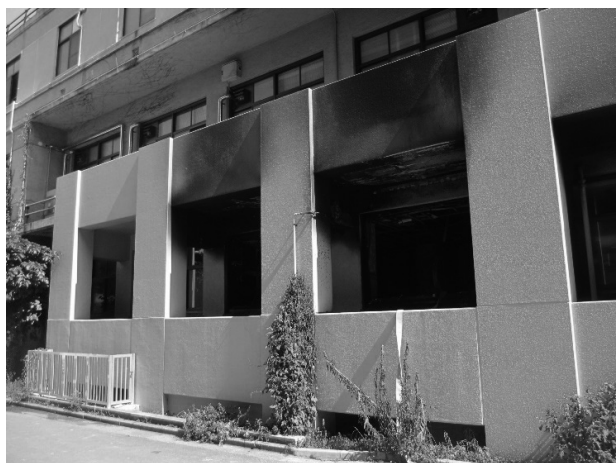
時間も経過し、当時の記憶は少しずつ薄れつつある。それでも、消防が設置したライトに照らし出された煤だらけの外壁、ガラスがどこかに吹き飛んでポッカリ穴が開いたようになってしまったRI使用施設の窓（写真1）、消火水で水浸しの床、焼け焦げた臭い、いつの間にかかけつけてきたマスコミの姿…、といったことは今でもありありと思い出される。2016年7月1日金曜日18時頃、京都大学医学部が所有する病院RI実験施設1階の管理区域内にある実験室で火災が発生した。

写真1 火災発生実験室外観（出火翌朝に撮影）

棚に残されたヒーターから立ち上がった炎は、たちまち周囲に燃え広がった。その間に、別の従事者がたまたま窓辺に置いていた何本もの離型剤やエポキシ樹脂等のスプレー缶から溶剤が蒸発、高温の可燃性ガスとして室内に充満していった。ご承知のとおり利用時間外の排気設備が止まった管理区域内の実験室は空気の流通がほぼ無い。窓ガラスが熱で変形し破損した瞬間、外気が室内に流入し一挙に燃焼が拡大。いわゆるバックドラフトが発生した。管理区域の窓は一気に吹き飛び、大きな炎と黒煙が建物の外へと立ち昇って行った。

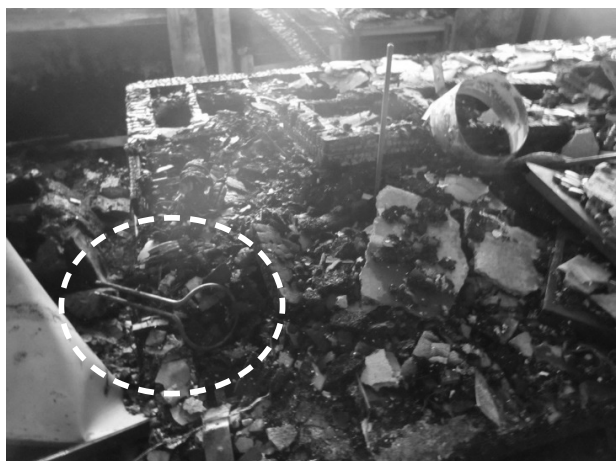
火災発生翌日に行われた消防による現場検証等から、火元は恒温水槽の投げ込み式ヒーターであることが明らかになっている（写真2）。このヒーターは旧式のものでセンサーの類は一切ついていなかった。週末を迎え、管理区域内に最後まで残っていた一人の従事者が、その日の作業を終え後始末を行っていた。次の実験までに時間が空いてしまうので、腐敗しないよう恒温水槽の中の水を流しに捨てることにした。ヒーターを水槽からとりはずして実験台の棚にかけ、水槽を空にする。しかしその時、この従事者はヒーターの電源を切ることをすっかり忘れてしまっていた。そしてそのまま管理区域を後にする。当時、安全管理業務を支援する職員は既に帰宅した後で、この施設の選任主任者は出張中だった。なお、この火災を発生させてしまった従事者の名誉のためにも本火災が事故であることを申し添えておく。警察の調査でもこの火災に全く事件性がないこ

写真2 焼失した実験台上に残っていた出火元の投げ込み式ヒーター（点線内）
