福島第一原子力発電所でのピンホール型 ガンマカメラによる汚染量と汚染密度の測定

林 克己*^{1,2} 平山 英夫*^{1,3} 岩永 宏平*¹
Hayashi Katsumi Hirayama Hideo Iwanaga Kohei

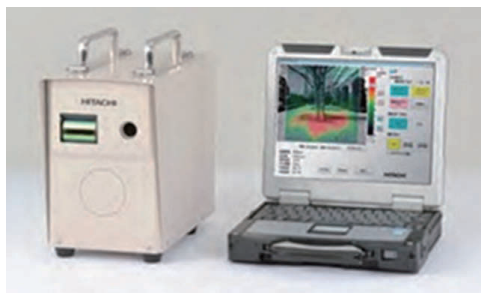
図 1 ガンマカメラ外観

使用したガンマカメラはピンホール型の Hitachi HGD E1500 である（図 1）。ピンホール型はシンプ

ルなため高線量率場での測定に強いというメリットがあるが、本体は約 30 kg と重い。

ガンマカメラは事故後の環境の除染作業前後の状況を確認するために使用されるのが一般的であった。原子力規制庁では HGD E1500 に ¹³⁷Cs の全エネルギー吸収ピーク計数率データを出力する機能があることに着目し、この全エネルギー吸収ピークは散乱を受けず線源から直接到達した γ 線であることから、これを使って ¹³⁷Cs の汚染量 (Bq) を求めるという使い方を始めた³⁾。

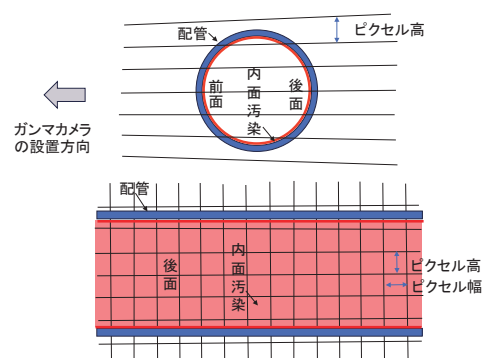
図5 CdTe ピクセルと配管内面の対応

布を測定する場合を例として説明する。図5に配管内面汚染とガンマカメラのピクセル対応範囲の模式図を示す。ガンマカメラ側からみて配管内面前側と後側のどちらから γ 線が到達したかは測定上区別がつかないが、どちらも同じ厚さの鉄を透過してくる。各ピクセルに対応する配管内面の面積とガンマカメラまでの距離を求め、また乱数を使って求めたその範囲内での鉄透過厚さの平均を使って汚染密度 (Bq/cm²) を算出した。

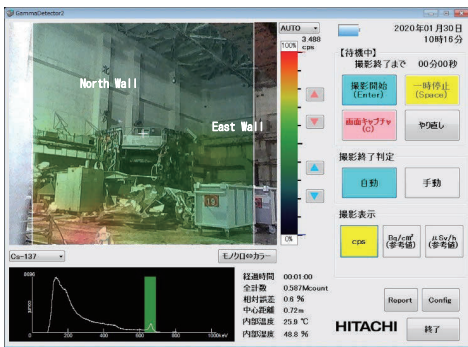
図6 北向き測定のガンマカメラ画面

図6に2020年1月に撮影したもののうち北向き測定のガンマカメラ画面の例を示す。計測時間は1分である。

図6で北壁、東壁、天井、床の一部が写っておりこれをピクセル対応させると図7のようになる。北壁ではカメラに近い部分は高さ方向に13ピクセル程度割り当てられているが、遠くでは9ピクセル程度になる。

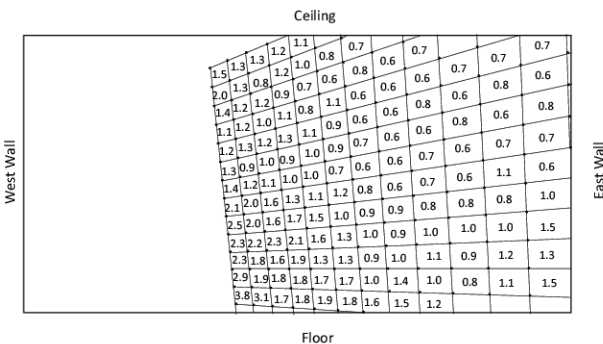
図8 北壁面の¹³⁷Cs汚染密度 (MBq/cm²)

全エネルギー吸収ピーク計数率データをもとに、2.2で示した方法で北壁部分の汚染密度 (MBq/cm²)

を求め、北壁面を正面から見たときの分布として表すと図8のようになり、東壁に比べて低めの値であった。

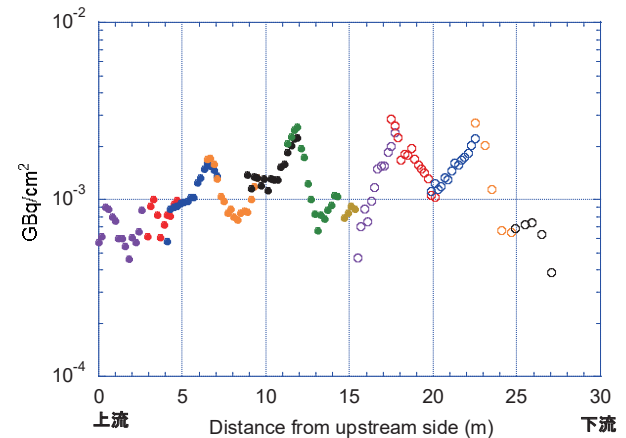
図10 配管内面の¹³⁷Cs汚染密度 (GBq/cm²)

図10に、測定された全エネルギー吸収ピーク計数率データをもとに、2.3で示した方法で得られた上流側から下流側の配管内面汚染密度分布を示す。

汚染密度は一様ではなく約 5 m ごとに汚染密度が高くなっていることが分かる。

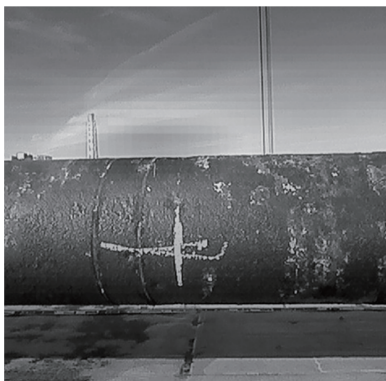
図 11 SGTS 配管（1 m位置）での詳細撮影

また、配管軸方向で汚染密度が高かった 12 m 付近について、配管からの距離 1 m の位置から詳細分布を撮影した。図 11 に撮影範囲、図 12 に得られた内部汚染密度分布を、配管内面前部を平面に展開して示した。
