## 宇宙線による世界遺産建造物の 内部構造探査

### 2. 地震で被災した世界遺産プランバナン寺院

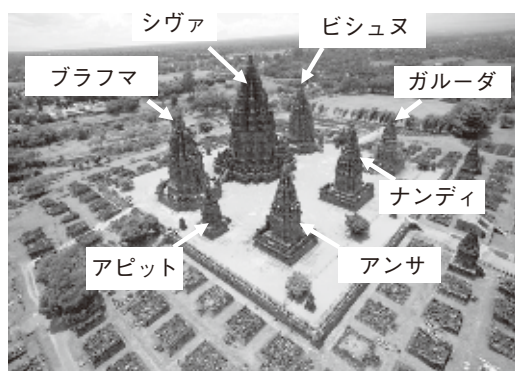
写真1 プランバナン寺院全景

インドネシア・ジャワ島の中部の古都ジョグジャカルタは、2006年5月に強い地震動に見舞われた。マグニチュードは6.2と中規模の地震ではあったが、直下型で震源が浅かったために地震動が大きかったこと、耐震的に脆弱な作りの煉瓦造の庶民住宅が多数倒壊したことから、阪神淡路大震災と同等の約6,000人を超える犠牲者を出した地震である。このジョグジャカルタ近郊には、2つの世界遺産建造物がある。プランバナン寺院(遺跡)とボルヴドール寺院(遺跡)である。このジャワ島中部地震では、古都ジョグジャカルタとその周辺の文化遺産も大きな被害を受けた。本稿で紹介するプランバナン寺院群(写真1参照)も大きな被害を受け、地震直後には、インドネシア政府の要請による日本政府の修復支援調査が始まった。筆者の一人(田中)は、その調査団に参加して以来、

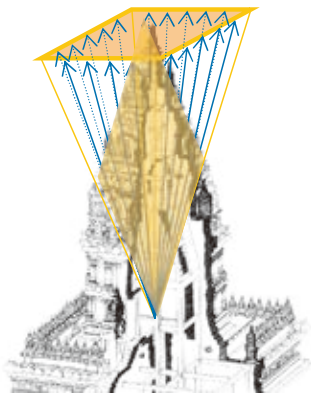
図1 ミュオン観測  
(構造は設計図書があるガルダ祠堂)

は、他の祠堂の修理事業と並行して行われてきたが、世界遺産建造物であり、非破壊による調査が原則であることから、地震時挙動を把握するための地震観測、地震で生じた亀裂の変位変動を計測するモニタリングとともに、地震時に生じた内部応力を推定するための構造解析を行うこととなった。この構造解析には、詳細なモデルの解析が可能な3次元有限要素法を用いたが、それには内部構造をモデル化する必要がある。しかし、シヴァ祠堂の場合、前述したようにその上部の内部空間の寸法・位置が明確に分かっておらず、非破壊調査法として、ミュオグラフィを適用したのである。

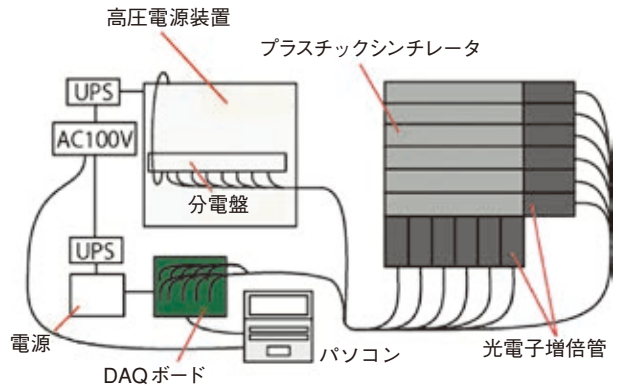
図2 観測システム

今回の国際共同プロジェクトでは、シヴァ祠堂の中央内室（図1参照）に、2013年10月中旬に観測機器を設置し、約4か月間観測を行った。観測に用いたミュオン検出器は、ミュオンが通過する際に、微弱な光を発するプラスチックシンチレータ、その光を電子に変換して増幅する光電子増倍管を組み合わせ、シンチレーションカウンターでミュオンをカウントするものである（図2参照）。あるタイミングでほぼ同時にミュオンを検出した2つのセグメントの位置関係から飛来方向を特定する（図3参照）。
