# シリーズ：想定外を想定内に—今後起こりうる災害に着目して—

## 第1回 給気配管の保温被覆材からの浸水対応

鈴木 弘行 (右上写真)・上原 知也

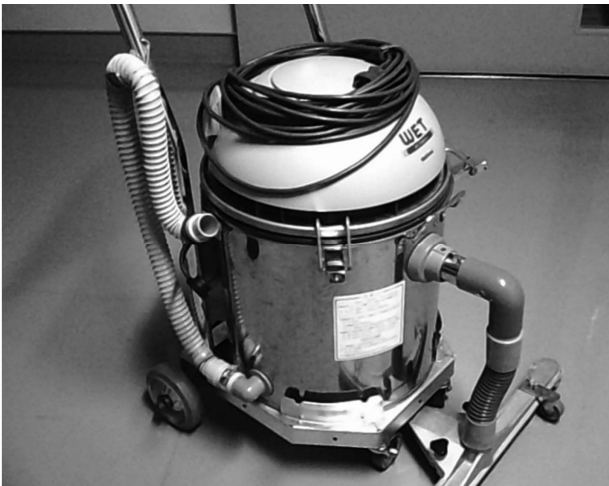
写真1 排水作業で使用した機材  
(ナショナル社製業務用電気掃除機 MC-G660WS)

なかった。このため最初に、排水作業を行った。まず、床面の水の一部を採取し液体シンチレーションカウンターとγカウンターで測定した結果、放射性物質は検出されなかった。当時、細胞培養室では<sup>125</sup>Iが使用中であったが台風15号到来前に冷蔵庫に片づけられており、汚染物も保管廃棄されていた。また、工作準備室では放射性物質が使用されていなかった。これらの処置のおかげで、台風による浸水被害に放射性物質による汚染被害が付加される事態は避けられた。排水作業では当施設の定期清掃で使用している業務用電気掃除機を使用した(写真1)。この業務用掃除機は既に廃番製品であるが、1) 洗剤を含む水を吸引可能、2) 蓋を開けることなく、掃除機に付属のホースによって実験用流し台に直接排水が可能、といった機能があり非常に役に立った。
