## シリーズ：想定外を想定内に—今後起こりうる災害に着目して—

## 第2回 当院の放射線管理（震災を経験して）

## 1. はじめに

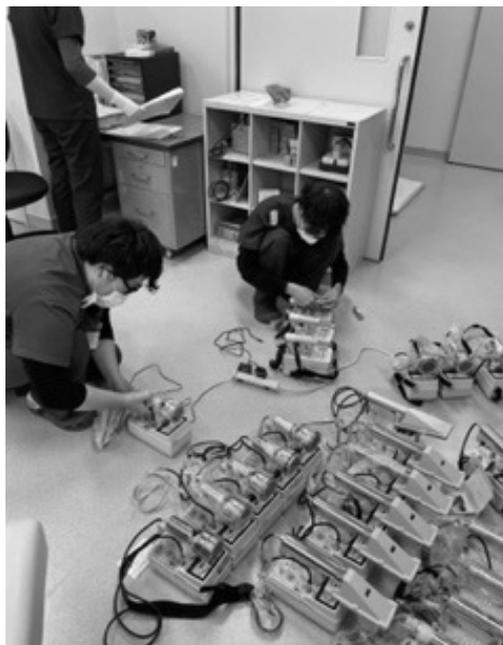
写真1

除染室にある県所有の放射線測定器は、メーカーによる定期点検を県が年に1回、数台に分けて行っています。当院所有のサーベイメータについても同様に年に数台の定期点検を実施しています。また月に一度、22名の診療放射線技師を4班に分け、1班ずつ交代で、測定器の動作チェックを行っています

（写真1）。

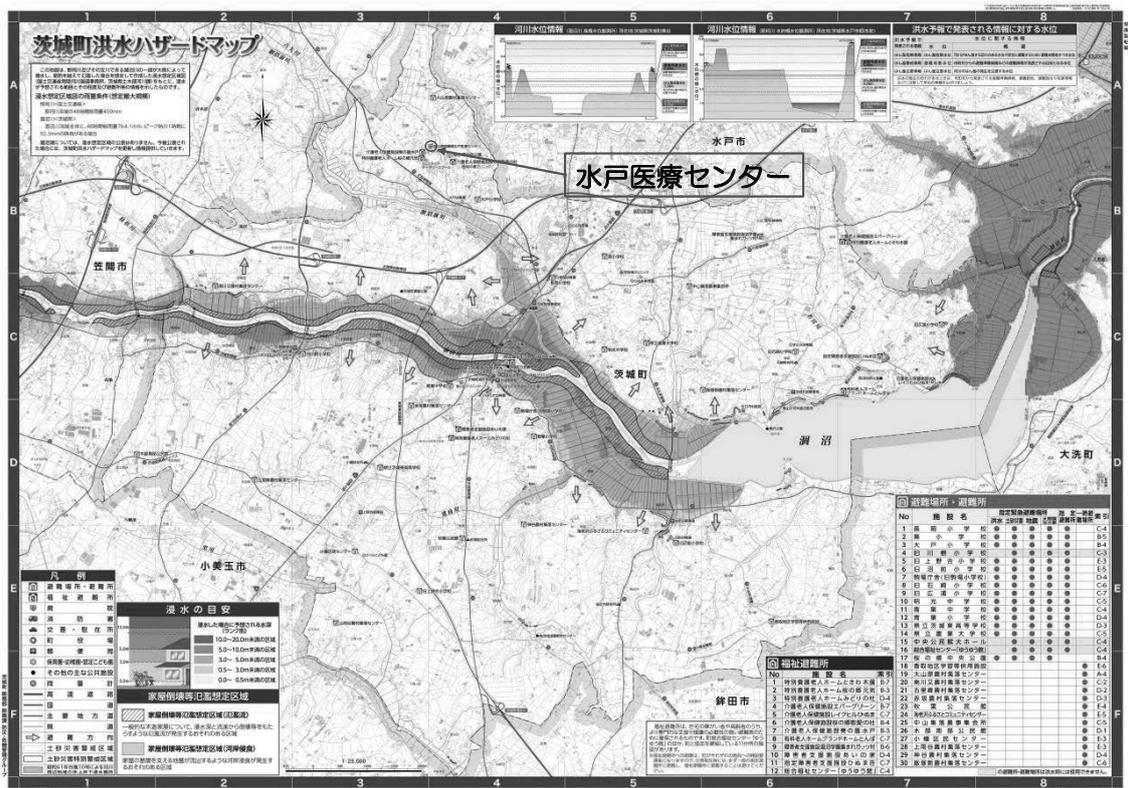
図1 茨城町洪水ハザードマップ

このハザードマップは、放射性同位元素等の規制に関する法律で『許可使用に関する軽微な変更に係る変更届』の提出時に添付を求められました。

仮に、浸水の可能性がある立地であれば、サーバーを2階に設置するなどの、十分な浸水対策が必要になります。

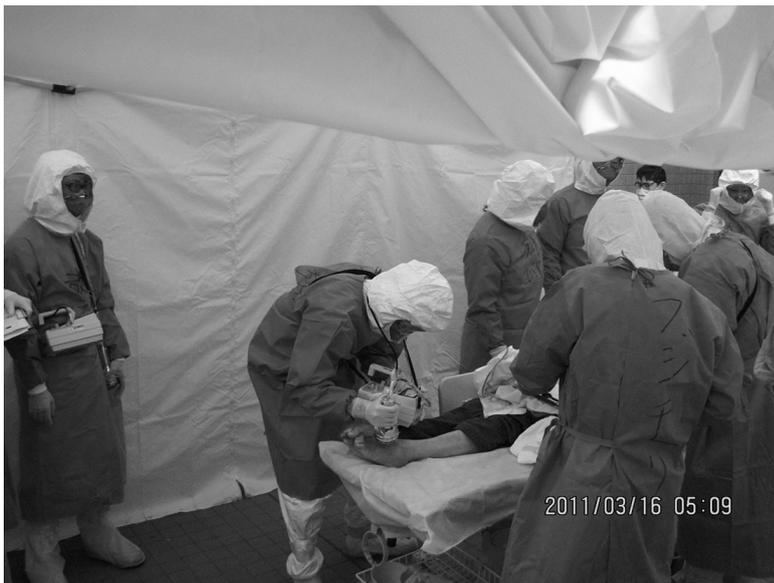
写真4

発災直後に東京電力からの通電は止まり、自家発電機1台が稼働しましたが、保安系の電源は確保できませんでした。放射線科の機器損傷に関しては、血管造影装置の天井走行用のアームのゆがみとCT室入り口の扉外れが認められました。しかし各装置は幸い使用不能には至っておらず、CT室の自動扉を自分たちで修復することで、緊急のIVR（Interventional Radiology：画像下治療）を行うことが可能でした。また、停電により単純X線撮影はポータブル撮影のみとなりました。発災当日17時頃に保安系の電源が使用可能になり、血管撮影装置、MRI装置以外は使用可能となりましたが、災害時節電の目的で、画像検査は基本ポータブルでの単純X線撮影とCT検査のみとなりました。この震災による停電時対応は、平常時に行っていた点検や災害時マニュアルによりスムーズな対応が可能でした。また当院は原子力災害拠点病院として、茨城県庁や福島県内の病院から当院に受け入れをした患者のサーベイ依頼があ

りました(写真4)。

この依頼に関しても、平時段階から定期的点検を行っていることにより、機器の使用をスムーズに行うことが可能でした。ホールボディカウンタは、バックグラウンドが高いため使用できませんでした。またFCR (Fuji Computed Radiography)を確認してみると点状のアーチファクトが認められました(写真5)。
