福島第一原子力発電所でのピンホール型 ガンマカメラによる汚染量と汚染密度の測定

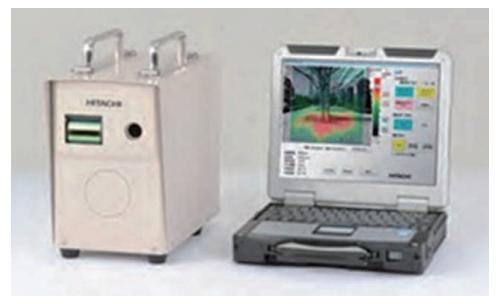
使用したガンマカメラはピンホール型の Hitachi HGD E1500 である (図1)。ピンホール型はシンプ

図1 ガンマカメラ外観

ルなため高線量率場での測定に強いというメリット があるが、本体は約 30 kg と重い。

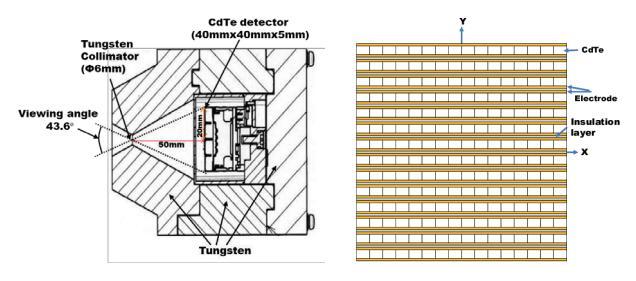
使用したガンマカメラの内部には図2左側に示し たタングステン遮蔽に囲まれて図2右側に示した全 体で4cm×4cmで16×16ピクセルからなるCdTe 検出器がある。その前面に検出器面から5cm離れ た位置にピンホールが開けられている。

図2 ガンマカメラの検出部とピンホール

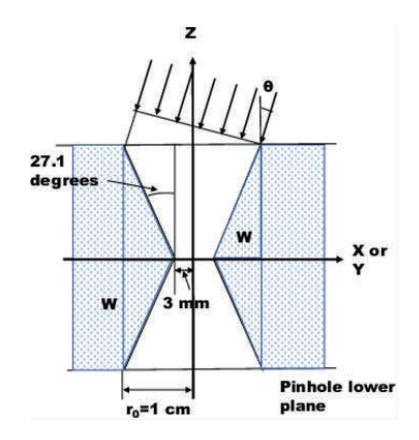
図3 ピンホール実効半径の計算モデル

また, ピンホールは**図3**に示すように半径3mm であるが, ピンホールの薄い部分を散乱を受けず透 過するγ線もあるので, 実効的なピンホール半径は 入射角をパラメータとして EGS5 で求め, ピクセル ごとに補正した。

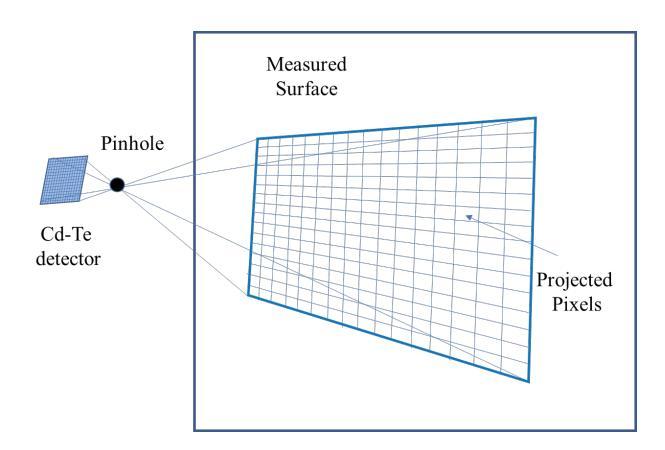
ガンマカメラの各ピクセルに入射する¹³⁷Csγ線 が、汚染面のどの範囲から来ているかを対応付ける ために、逆に CdTe 検出器の 16×16 のピクセルが ピンホールを通じて汚染面にどのように投影される かを求める。壁等の平面の場合、図4の模式図に示 すような四辺形の投影となり、ガンマカメラに近い 壁は面積が小さく、遠ければ大きくなる。これを計 算して各ピクセルの対応範囲と面積及びガンマカメ ラとの距離を求め、汚染密度(Bq/cm²)を求めた。

図4 CdTe 検出器の各ピクセルと測定範囲の対応

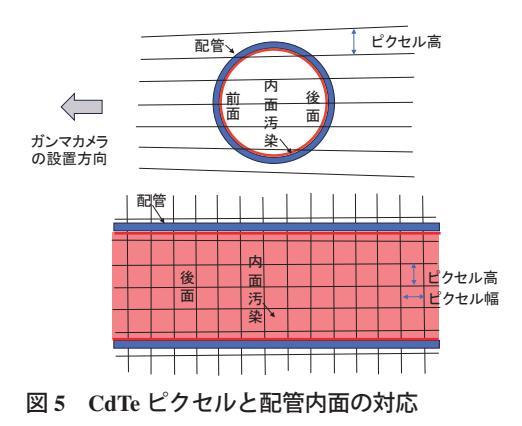
布を測定する場合を例として説明する。**図5**に配管 内面汚染とガンマカメラのピクセル対応範囲の模式 図を示す。ガンマカメラ側からみて配管内面前側と 後側のどちらからγ線が到達したかは測定上区別が つかないが,どちらも同じ厚さの鉄を透過してくる。 各ピクセルに対応する配管内面の面積とガンマカメ ラまでの距離を求め,また乱数を使って求めたその 範囲内での鉄透過厚さの平均を使って汚染密度 (Bq/cm²)を算出した。

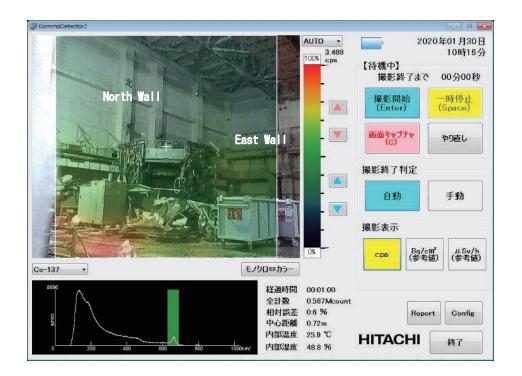
図6 北向き測定のガンマカメラ画面

図6に2020年1月に撮影したもののうち北向き 測定のガンマカメラ画面の例を示す。計測時間は 1分である。

図6で北壁,東壁,天井,床の一部が写っており これをピクセル対応させると図7のようになる。北 壁ではカメラに近い部分は高さ方向に13ピクセル 程度割り当てられているが,遠くでは9ピクセル程 度になる。

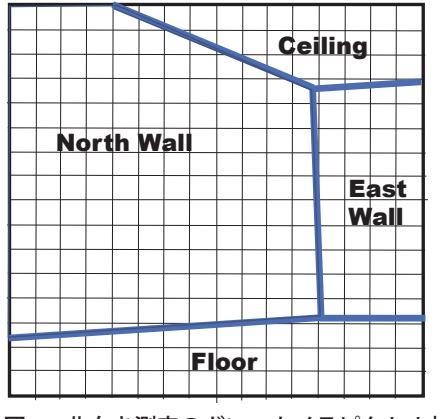
図7 北向き測定のガンマカメラピクセル対応

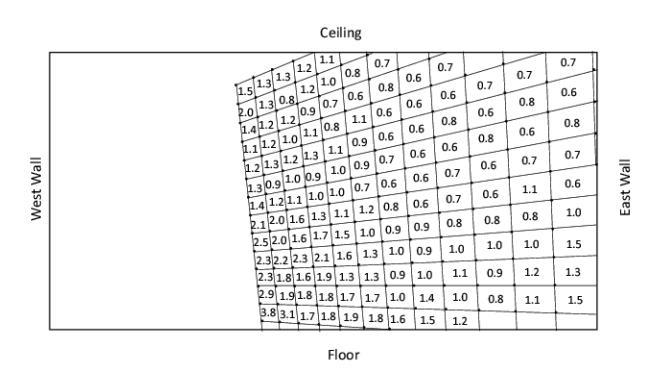
図 8 北壁面の¹³⁷Cs 汚染密度(MBq/cm²)

全エネルギー吸収ピーク計数率データをもとに, 2.2 で示した方法で北壁部分の汚染密度(MBq/cm²)

を求め、北壁面を正面から見たときの分布として表 すと図8のようになり、東壁に比べて低めの値で あった。

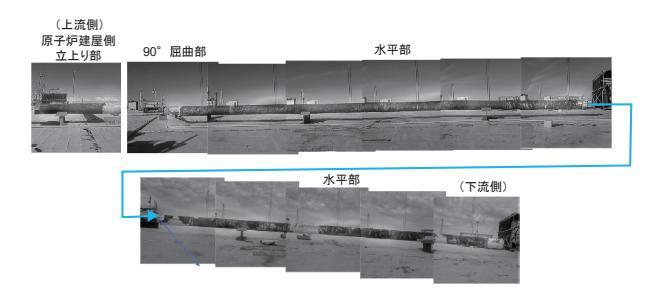
図9 SGTS 配管測定のガンマカメラ撮影

配管軸に沿った分布については配管から4mの距離で撮影した。図9に示すように全体で12撮影(各1分間測定)を行い汚染密度分布を求めた。

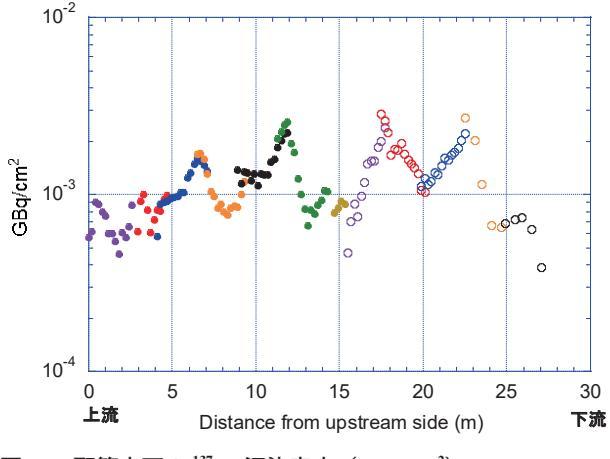
図 10 配管内面の¹³⁷Cs 汚染密度(GBq/cm²)

図10に、測定された全エネルギー吸収ピーク計 数率データをもとに、2.3で示した方法で得られた 上流側から下流側の配管内面汚染密度分布を示す。

汚染密度は一様ではなく約5mごとに汚染密度が高 くなっていることが分かる。

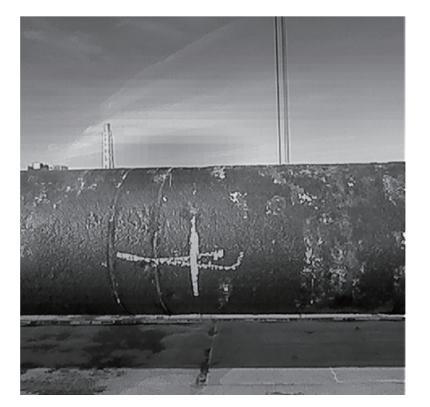
図 11 SGTS 配管(1 m位置)での詳 細撮影

また,配管軸方向で汚染密度が高かった12m付 近について,配管からの距離1mの位置から詳細分 布を撮影した。図11に撮影範囲,図12に得られた 内部汚染密度分布を,配管内面前部を平面に展開し て示した。
