富成小学校の除染プロジェクトについて

勝見 五月

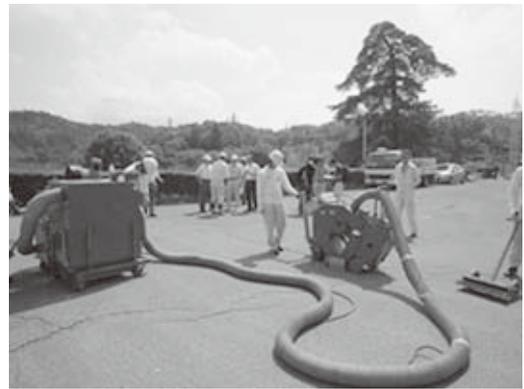
図 1 ブラストによる剥離

洗浄ではなく、放射能が表面の孔に結びついてしまったのを薄く削るという手法での除染でした。電気カンナやサンドブラストといわれる細粒の鉄球を噴射するフィルター付き機械等が使われました（図 1）。

職員作業で効果のなかったコンクリートやアスファルトの犬走りや排水口の除染は、プロの技術を導入して行われました。

校舎前の舗装部分は高さ 50 cm の空間線量で $2\sim 3 \mu\text{Sv/h}$ が $0.7\sim 1.0 \mu\text{Sv/h}$ となりました。

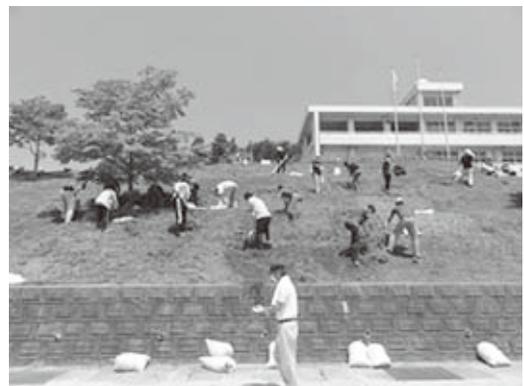
図 2 土手の表土剥離作業

広い斜面である校庭と校舎の間の土手は、夏草が伸び、大型機械で刈り込むには勾配が急で、草刈り機での作業とその後のクワなどによる表土の剥ぎ取りが必要でした（図 2）。まず、土手の夏草を短く刈り込む作業は、PTA と地域の人々がすぐに草刈り機を手に集まり、昼過ぎまでに作業を終了しました。その後は表土削りの人手を集めるために、アドバイザーから NPO を通じ、全国からボランティアを募りました。真夏の炎天下、様々な人々が遠方から表土の削り取りを行うために集まってくれました。PTA や地域の人々の協力もあり、クワや草削りによる表土の剥離がようやく終了しました。人の力の有り難さを直に感じた 3 日間でした。

これにより土手は高さ 50 cm での空間線量が $3\sim 5 \mu\text{Sv/h}$ から $1\sim 1.5 \mu\text{Sv/h}$ となりました。校庭線量もわずかに下がりました。
