大熊分析・研究センターを訪問して

二ツ川章二
Futatsukawa Shoji

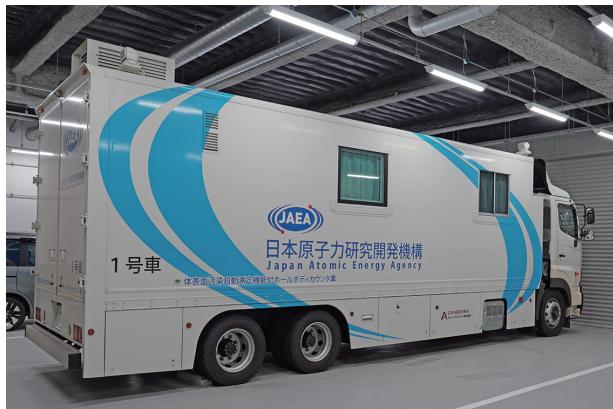
写真3 ホールボディカウンタ搭載車両

年劣化である可能性が高いと判断できる。このように、物語を追っていくことにより分析とは何か、分析は事実を解明する手段となることを知る。その他のエリアとして、映像で分析研究の現場を紹介するアナリシス・シアター、霧箱等で放射線を体験することができるホウシャン・スコープがある。更に、ガラス窓の向こうに、実際の試料を分析できるGe半導体分析装置、液体シンチレーションカウンタ等が設置されているスケルトン・ラボがある。事前に申し込みをすれば、試料の測定実習も可能とのことであった。また、車庫には緊急時対応のための環境モニタリング車、ホールボディカウンタ車が常駐している。ホールボディカウンタを搭載した車両の大きさに驚かされた（写真3）。

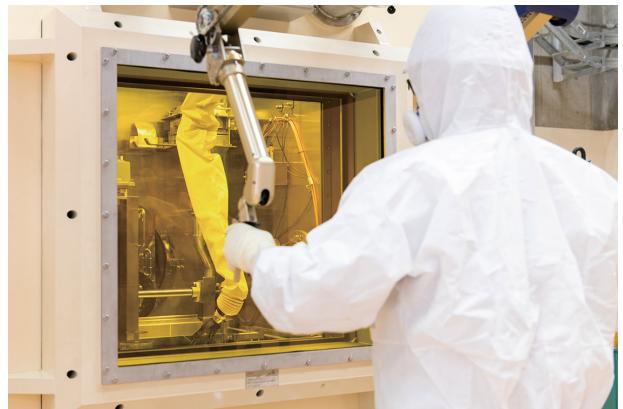
写真6 中レベル線量試料の前処理に使用する鉄セル（施設提供）

スライドを用いて説明を受けた。第1棟では、2021年に示された政府方針に基づき、2023年のALPS処理水海洋放出開始以降、客観性及び透明性の高い測定の観点からの第三者としての分析を実施している。主な分析設備としては、中レベル線量試料の前処理のためのマニプレーターを備えた鉄セル（写真6）、低レベル線量試料の前処理及び物性測定のためのグローブボックス、低レベル線量試料の前処理のためのフードが設置されている。測定装置としてはトリチウム等の低エネルギーβ核種を分析する液体シンチレーションカウンタ、γ核種分析のためのGe半導体検出器、¹²⁹I等の微量な長半減期核種を分析するICP-MS/MS等が設置されている。分析

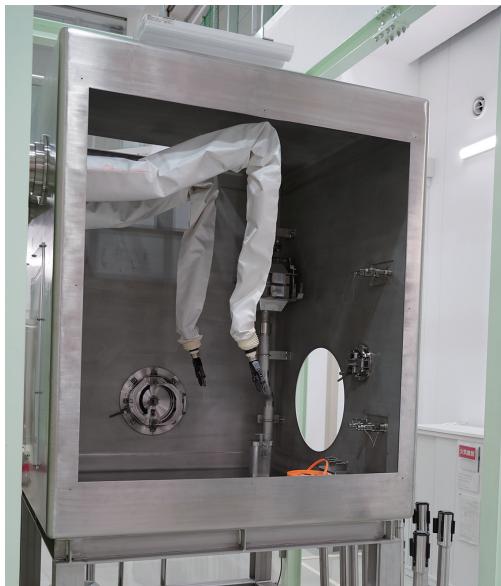
写真7 内部が見えるようになっているマニプレーターの設置されたシミュレーション用のセル

施設管理棟の1階には、見学のための部屋がある。実物大のマニプレーターを備えたセルは、内部のマニプレーターの動きが分かるように片面が取り払われており、マニプレーターの操作もできるようになっている（写真7）。またグローブボックスも設置されており、グローブに手をとおすことができる。ここが定番の写真撮影場所とのことで、集合写真をとらせていた（写真8）。大熊分析・研究センターはスタートしたばかりである。地元からの理解と信頼を得て、これから研究開発の発展が期待されている。また、廃炉の実現までには多くの時間が必要であるため、人材の育成も重要な課題となっているとのことであった。町も少しずつではあるが
